## **Rapport Københavngata 11 i Oslo.**

### **01. Innledning.**

Det vises til møte på byggeplassen mandag 25.06.12 kl. 12.00 hvor Plan- og bygningsetaten, Byantikvaren, Arkitekten og RIB var tilstede. Formålet med møtet var bygg B (K11) hvor arbeider nå er stanset, fordi bygget er svakt og kan kollapse når arbeider med tungt utstyr foregår tett inntil.

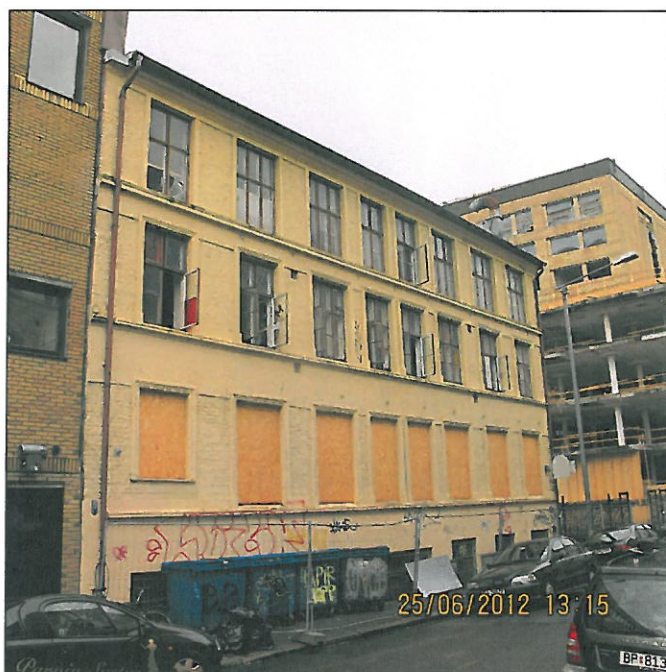
Københavngata 11 også kalt bygg B i prosjektet. Fasade mot Marstrandgata. Marstrandgata 8 (M8), også kalt Black Box teater i venstre billedkant og bygg A i bakgrunnen.

Merk vinduene i gateplanet. Det er ingen kjeller, men en nedsenket 1. etg., og det er lysgrav for vinduene.

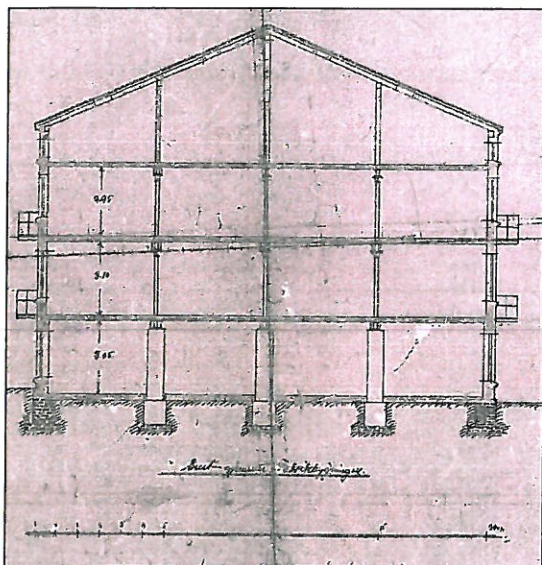
Snitt fra 1897. Merk terrengnivået på begge sider.

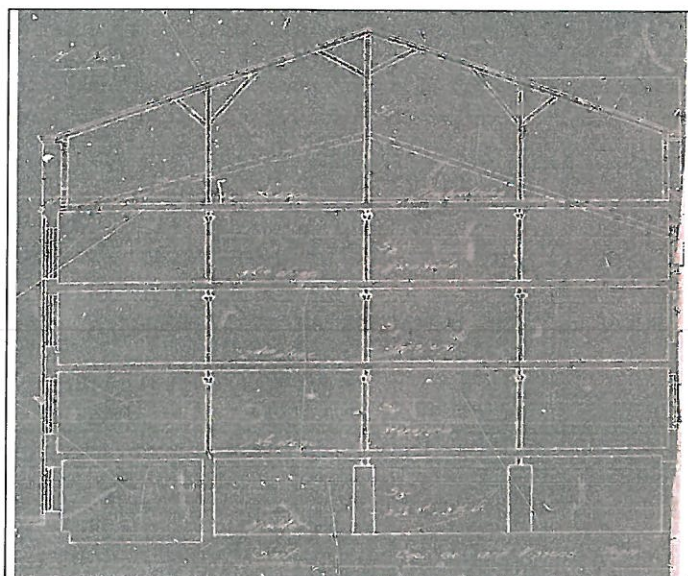
Snitt fra 1941 viser en etasje for mye, men loftshøyden virker riktig.

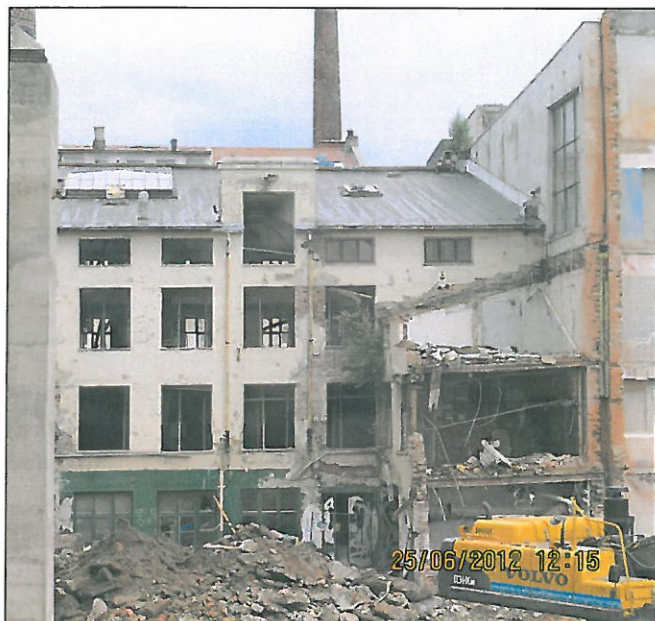
Bygg B rett frem. Den grønne etasjen er nederste nivå. Bildet viser at det er kun 4. nivåer inkl. loft.

Merk at tilbygg inne i kroken mellom bygg B og M8, rett bak gul gravemaskin, er nesten helt fjernet. Tilsvarende lite tilbygg ute på 45° hjørnet bak pipen i billedkanten, er også fjernet. Rett over gravemaskinen er en stålbjelke som viser hvordan det "flytende" teglbygget har sunket.

Systemet med murankre som er runde stålskiver med bolt, kan tydelig sees.

Hele ytterveggskonstruksjonen til bygg B over det grønne feltet, er veldig dårlig. Mye løs teglsten.

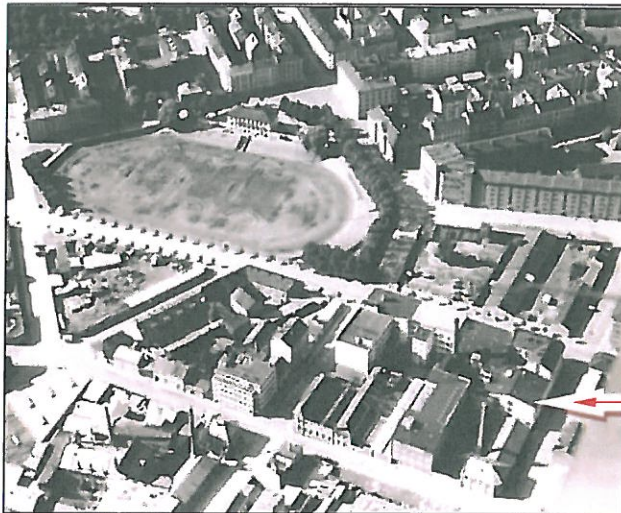
Flyfoto fra 1951. Hele Bergenekvartalet kan sees mellom gatene Stockholmsgata nærmest, Marstrandgata ved pilen, Malmø-gata motsatt side av kvartalet og Københavngata som i dag er lukket.

Pilen viser bygg B. På hjørnet mot Stockholmsgata står i dag betongbygget M8. På motsatt hjørne mot Københavngata står et murbygg som er revet og ikke erstattet, dvs tom plass ved K11 !! Det ble revet etter at M8 bygget fra tidlig 70-tallet ble ført opp.

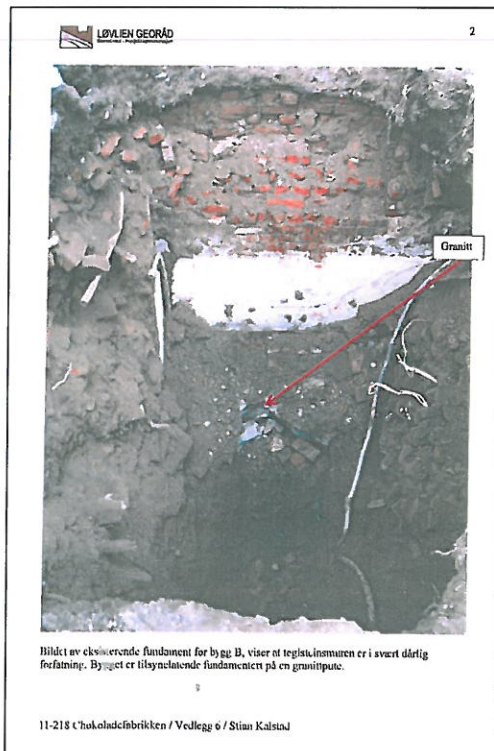
Bilde fra geoteknisk rapport. Merk steinsåle som fundament. Treflåter ble bare brukt når de kunne forsegles i leire. Store steinheller ble brukt over leiren i tørrskorpelaget som her. Bildet viser en dybde på over 2,0 m. Det indikerer oppfylling av terrenget !!

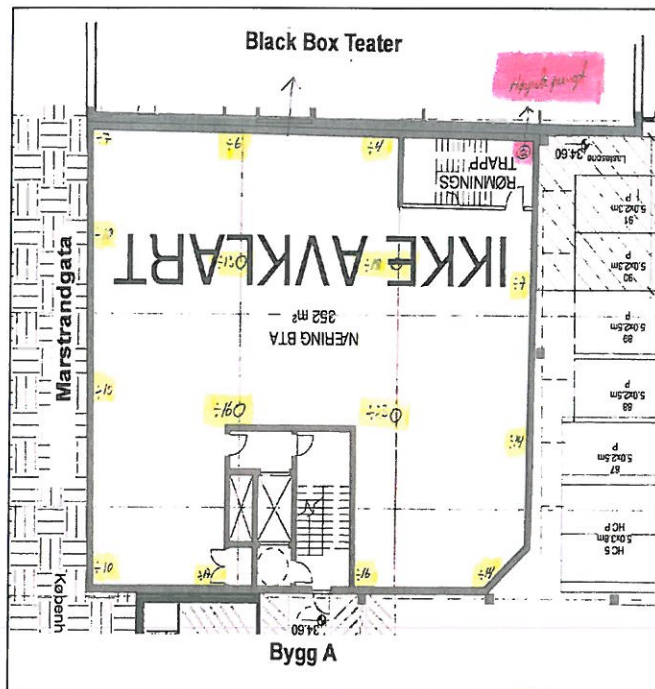
Bundebygg's nivelleringer 26.06.2012.  
Målingene er tatt på gulvet som er dekke  
over nederste nivå.

Begge trapper med tilbehør er fjernet. Det er  
ingen innvendig forbindelse mellom etasjene.

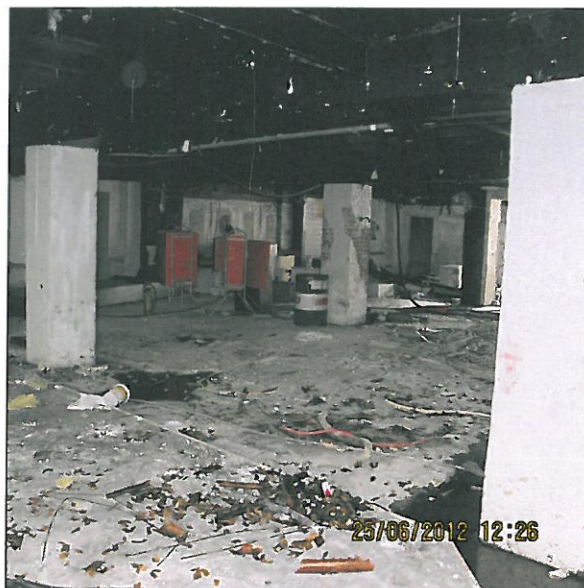
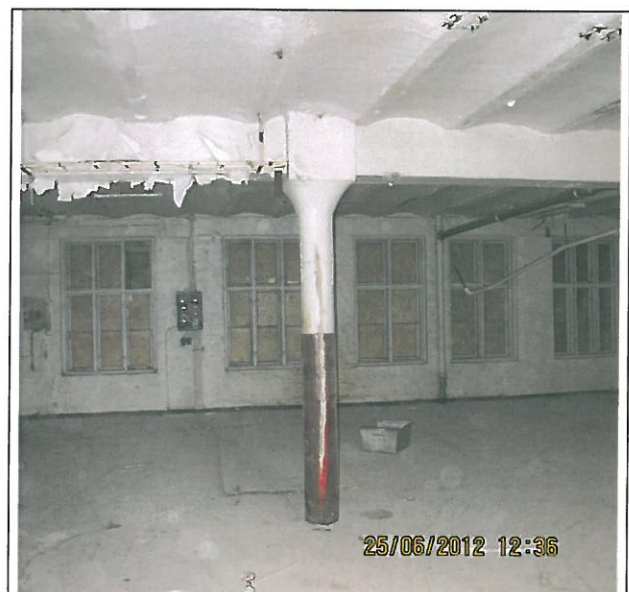
Bilde til venstre er nederste nivå. Merk teglsøylene som har sunket mye. Det er bare i nederste nivå det er teglsøylar. Bildet til høyre i etasjen over, viser det innvendige bæresystemet i 2. og 3. nivå med teglmurte slake hvelv på IPE stålprofiler (kappehvelv) som hviler på store stålbjelker lagt på stålplate oppå de runde stålsøylene. De store stålbjerkene er ikke koblet sammen i lengderetningen, de ligger helt fritt. Stålet er pusset inn med hønsenetting. Loftet er en ren trekonstruksjon, søyler, bjelker og takskive.

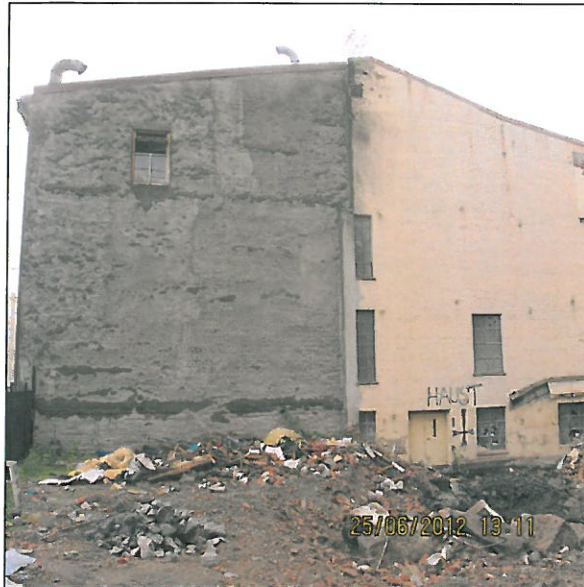
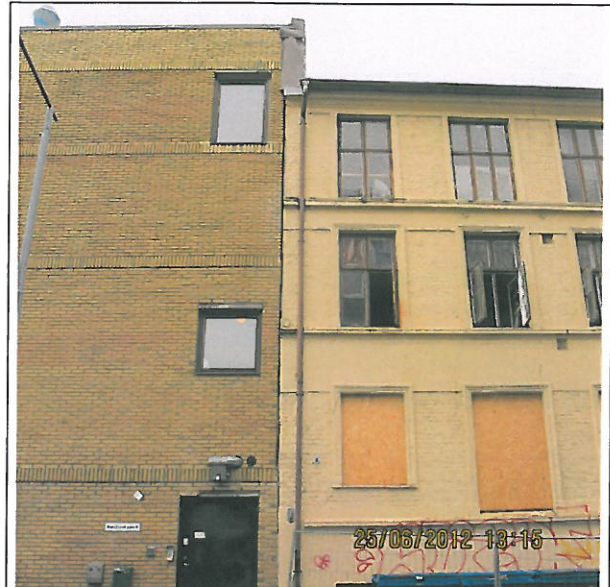
Bildet til venstre viser gavl mot bygg A. Det grå feltet må være der hvor det gamle bygget stod. Merk at det ikke er murankre i dette feltet, men i det gule feltet til høyre. Bildet til høyre viser sammenføyningen av Marstrandgata 8 (M8) til venstre (Black Box) og Københavngata 11 (Bygg B) til høyre. I 1. etg. er byggene klemt sammen, i toppen har de gått fra hverandre, dvs bygg B roterer utover hvilket kan måles i hver etasje inne i det store dørpartiet mellom byggene. Høydeforskjellen mellom gulvene til nr. 8 og 11 øker oppover og er hele 10 cm i 3. nivå.
