Notat Københavngata 11 og pågående riving.

Det vises til mottatt varsel fra Bundebyggs (BB) Bjørn Hauge i går vedr. ukontrollert ras i bygg B som er Københavngata 11 – K11. Bygget er under riving, og deler av yttervegg som skal bevares mot Marstrandgata har rast sammen, se bilde 02. Byggeplassen ble befart med Bjørn i går kl. 11 – 12. Rivearbeidene er stoppet.

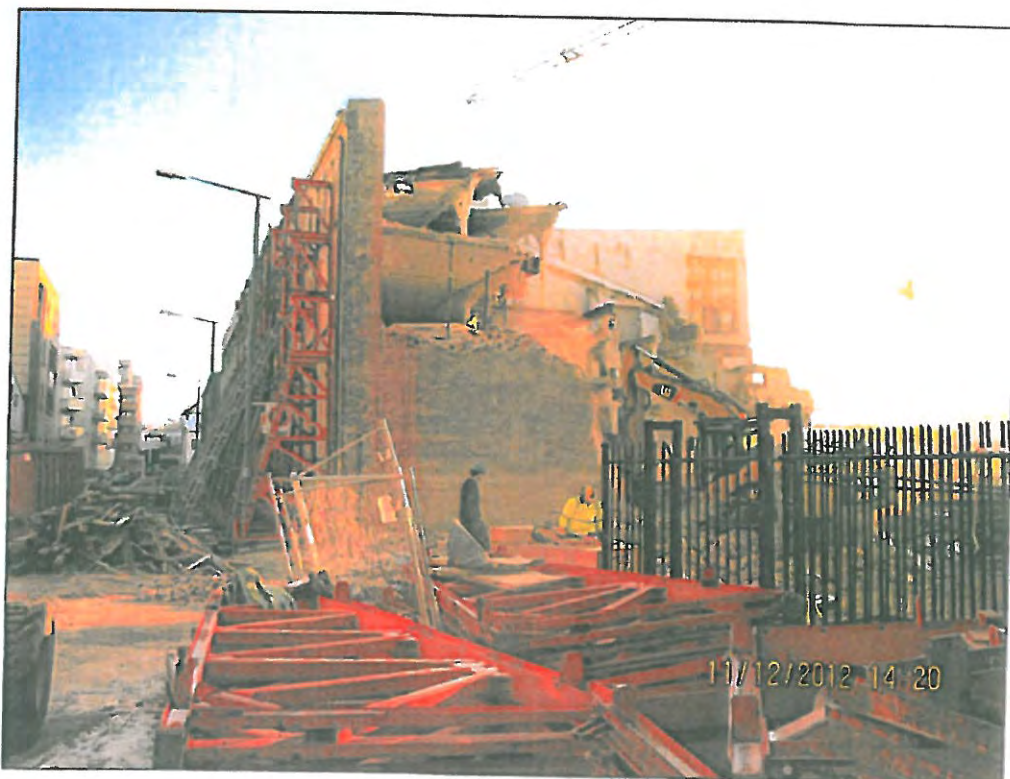
Bilde 01. Bildet viser at felt 1 og 2 i riveplan datert 16.10.12 er revet. Felt 3 er under riving. Merk gavlvegg som står igjen og holder fasaden mot Marstrandgata.

BB har forklart at etter at bilde 01 ble tatt tirsdag 11., fortsatte de forsiktig med å plukke ned gavlveggen. I dette området var det en pipe murt som en pilaster i veggen, men allikevel var veggen så ustabil og svak at den plutselig ga etter. Murverket er helt løst, nærmest for tørrstabet å regne.

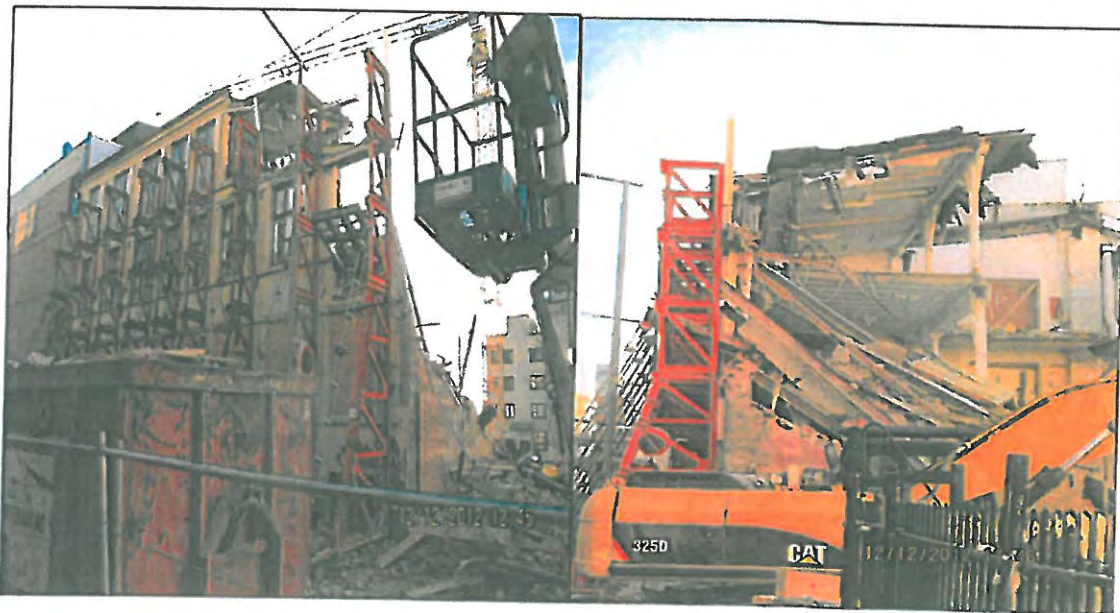
Da gavlveggen raste, falt også stålbjelkene som holder kappehvelvene i 4. og 3. nivå og de rev med seg deler av fasaden. Nevnte stålbjelker ligger på en innmurt stålbjelke i fasaden, og det er derved veldig lite murverk på utsiden. De vertikale veggfeltene er i realiteten brutt i hvert etasjeskille. Byggemåten gjør det umulig å fjerne kappehvelvenes stålbjelker uten at fasaden gir etter. Det resterende av bygget er i en slik forfatning at faren for fortsatt ukontrollert ras er meget stor, og videre sikring og stabilisering av fasaden er umulig å gjennomføre uten å sette liv og helse i fare. Rivearbeidene har bekreftet tidligere uttalelser i flere rapporter at bygget er å betrakte som et skjørt korthus.

Bilde 02 og 03. Det er 2 til 3 vindusfelt som har falt ned. Merk stålbjelkene i bilde 03.

Konklusjonen er at fasaden mot Marstrandgata ikke lar seg redde. Den eneste mulige og forsvarlige løsningen er å ta ned **hele** bygget inklusiv fasaden mot Marstrandgata.
