Notat RIB-01

Oppdrag:	Københavngata 11 (bygg B), Oslo	Dato:	16. januar 2013
Emne:	Vurdering av tilstanden på gatefasaden	Oppdr.nr.:	124493
Til:	BundeBygg AS		Bjørn Hauge
Kopi:			
Utarbeidet av:	Preben Jensen	Sign.:	
Kontrollert av:	Svein Bjørberg/Per Spjudvik	Sign.:

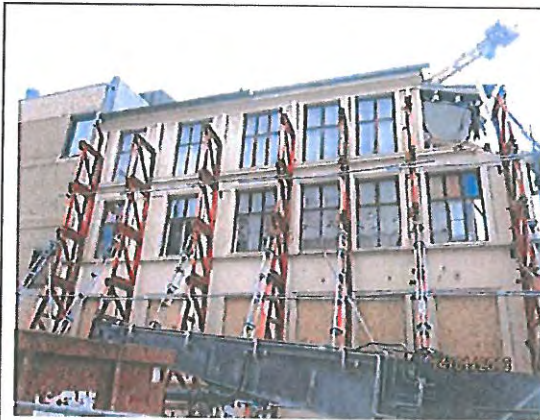
Bilde 1 – fasade mot Marstrandgate, skader på NV del av fasaden.

I 4. etasje er fasaden ødelagt/falt ned til og med vindu nr. 3 fra nordvest (NV), bilde 1. I 3. etasje er fasaden ødelagt/falt ned til og med vindu nr. 1 fra NV, bilde 1, 2. Over og under vindu nr. 2 og 3. fra NV er det omfattende skader i murverket i form av store sprekker og løs puss. Videre er det skader rundt gjennomgående strekkstag/plate, bilde 2, 3. I 2. etasje er det skader på murverket på det nordvestre hjørne og murverket over det første vindu fra NV, bilde 2. Det er flere sprekker i pussen bl. a. på gesimsen og på flere av båndtrekningene bl. a. mellom 3. og 4. etasje, bilde 1.

For den resterende del av fasaden vurderes tilstanden til å være tilfredsstillende. Det er lite tegn til riss/sprekker som indikerer differansesetninger i fasaden, bilde 1.

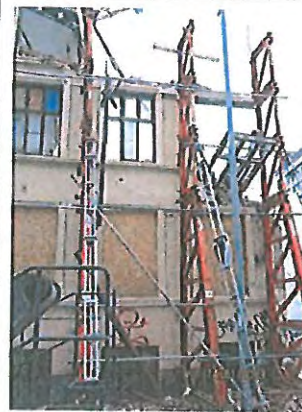
Bilde 2 – fasade mot Marstrandgate, skader NV del av fasaden.

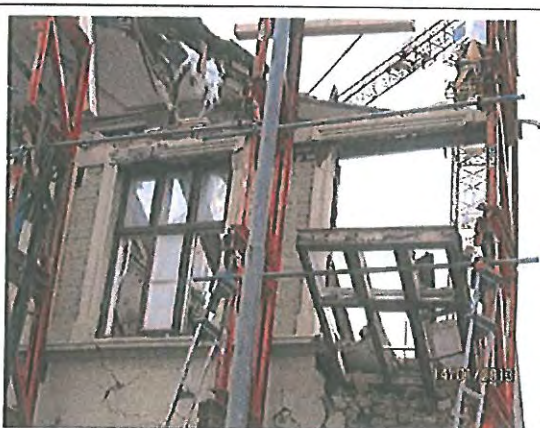
Bilde 3 – nærbilde av skadene i 3. og 4. et. på NV del.

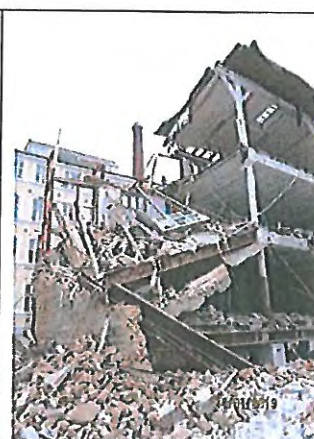
Bilde 4 – rivemasser som ligger inntil fasaden

Bak fasaden og inntil denne ligger det rivemasser, herunder stålbjelker fra kapphvelvet som er delvis revet men fortsatt henger fast i fasaden og i dekkekonstruksjoner, bilde 4.

For å kunne beholde resterende del av fasaden er det nødvendig og stemple dekkene på innsiden av fasaden. I tillegg må det anordnes langsgående stålputer som kobles til utvendig støttekonstruksjon før dekkene frigjøres fra fasaden. Alt dette vil medføre arbeid inne i bygningen. Med de skadene og sannsynligvis spenninger som er oppstått som følge av raset vil slikt arbeid medføre meget stor sikkerhetsrisiko for utførende personell.
