**Fra:** postmottak@pbe.oslo.kommune.no  
**Sendt:** 2. mai 2014 08:21  
**Til:** POSTMOTTAK BGA  
**Emne:** PBE-201402240-62 - Klagesak til bydelen - Ola Narr - Sending 3 av 7

# Miljøteknisk grunnundersøkelse av Ola Narr midlertidig barnehage

**Gnr: 128 Bnr: 1**

2014-03-21 Oppdragsnr.: 5141018

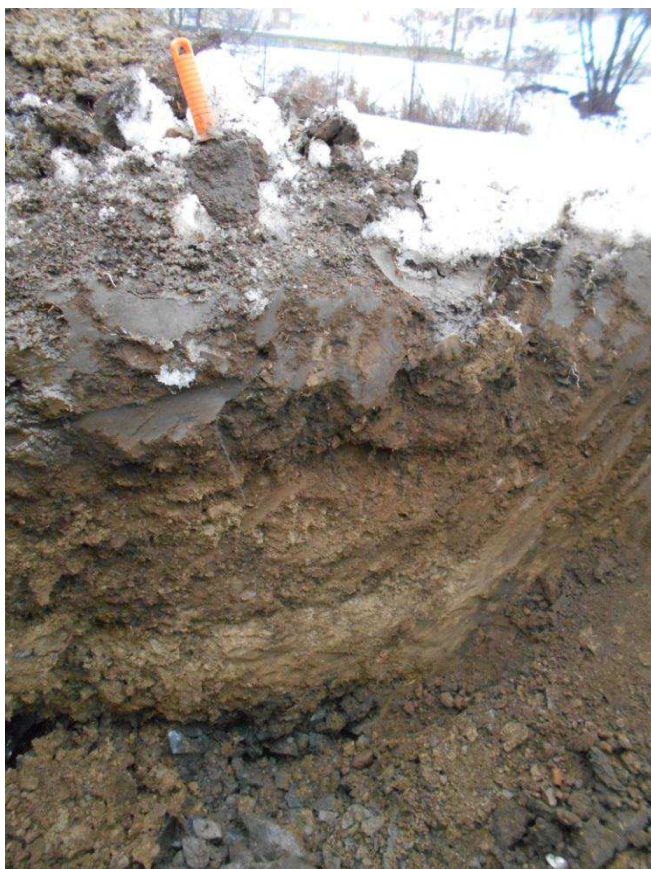
| Sjakt | Beskrivelse av løsmasser |
|---|---|
| S6 | Leirig jord øverste 20cm. 20-50cm: Brun sand med litt stein, trekull og tegl. 50-100cm: Lysere, leirig sand. Mindre forvitret fjell. |

Figur 4: Lagdeling i sjakt S6.

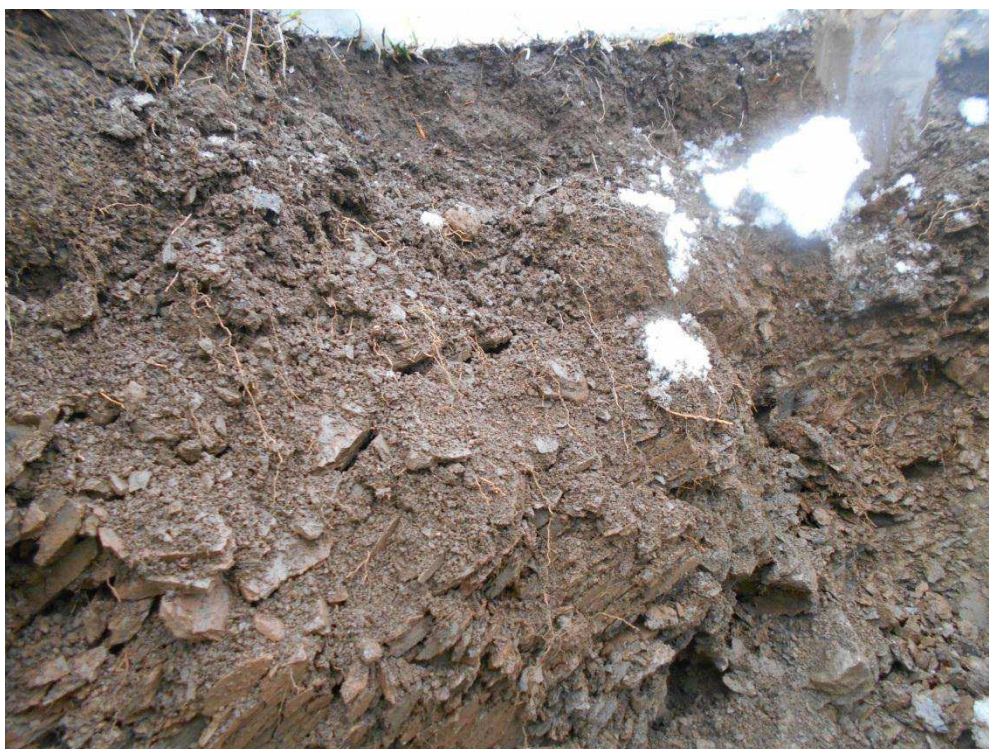
| Sjakt | Beskrivelse av løsmasser |
|---|---|
| S8 | Sandig jord ned til 30cm. Svært forvitret fjell. |

Figur 5: Sjakt S8. Masser over forvitret fjell.

Det er påvist konsentrasjoner i tilstandsklasse 3 for tungmetallet nikkel i punktene S4 og S8. Tilstandsklasse 3 for nikkel gjelder intervallet 135-200 mg/kg. Konsentrasjonene påvist i S4 og S8, på hhv. 150 mg/kg og 141 mg/kg, ligger dermed lavt i klassen.

Ved punktene S4 og S8 er det påvist forurensning av klasse 3 og massene rundt disse punktene antas å være tilsvarende forurenset. Dersom massene skal fjernes må det skje til godkjent mottak.

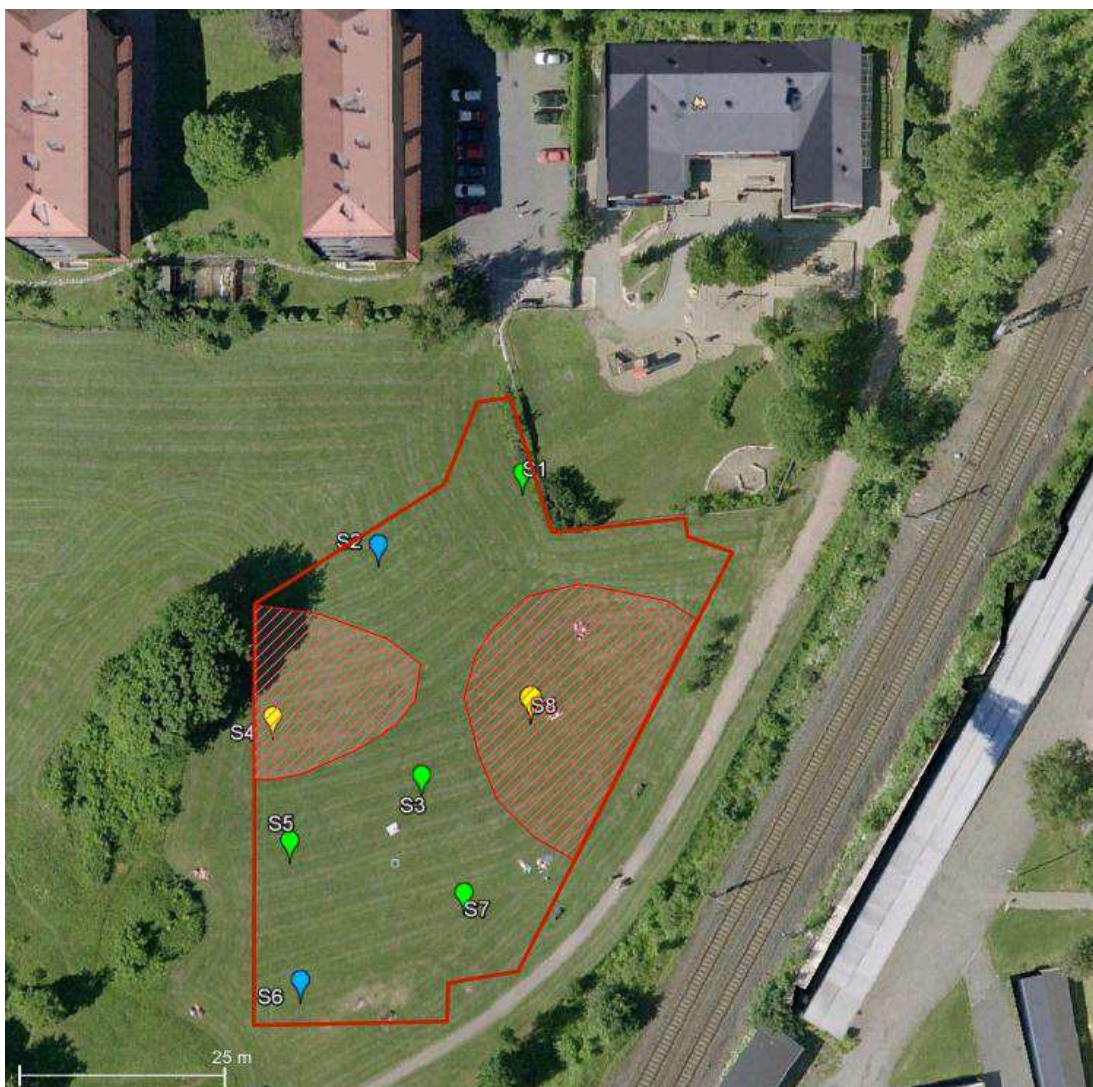
Figur 6: Kart over forurensede masser på tomten for Ola Narr midlertidige barnehage. Masser der tilstandsklasse 3 er forventet er markert som skraverte felt. Blå punkter tilsvare tilstandsklasse 1, grønne punkter klasse 2 og gule punkter er masser i klasse 3.

Massene på tiltaksområdet er stort sett rene eller lettere forurensset med lave konsentrasjoner av tungmetaller og fri for oljeforbindelser (under deteksjonsgrensen). De skraverte feltene avgrenset på Figur 6 representerer områder der forurensningsgraden er usikker og som må anses for å være tilsvarende forurensset som punktene S4 og S8, altså som forurensede masser i tilstandsklasse 3.

Delområdet til S4 har et areal på ca. 300 m<sup>2</sup>, mens delområdet til S8 er på ca. 600 m<sup>2</sup>. Totalt utgjør arealet av forurensset område ca. 33 % av tiltaksområdets areal.

Gjennomsnittlig tykkelse av løsmasser er rundt 0.6 m. Volum av forurensede masser blir dermed rundt 550 m<sup>3</sup>, som tilsvarer rundt 1100 tonn.

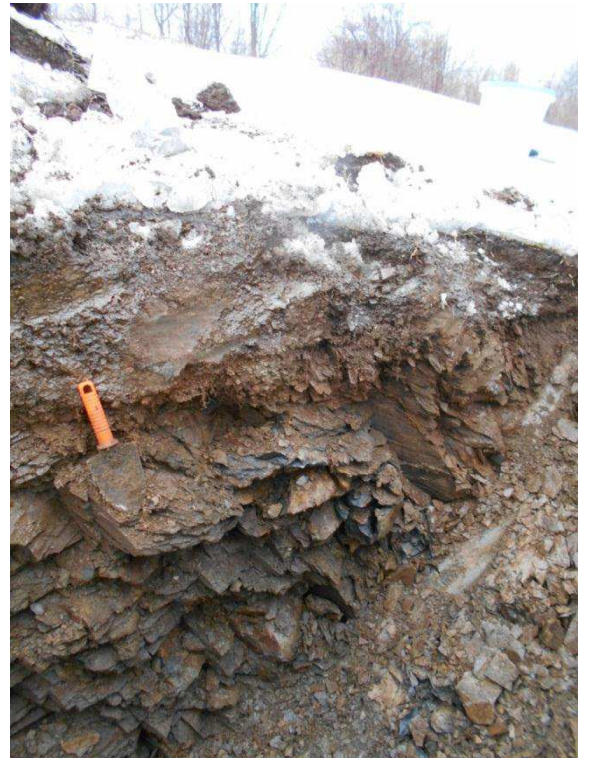
| Sjakt | Beskrivelse av løsmasser |
|---|---|
| S4 | Fine masser. Tele, veldig hardt, vanskelig å prøveta. |

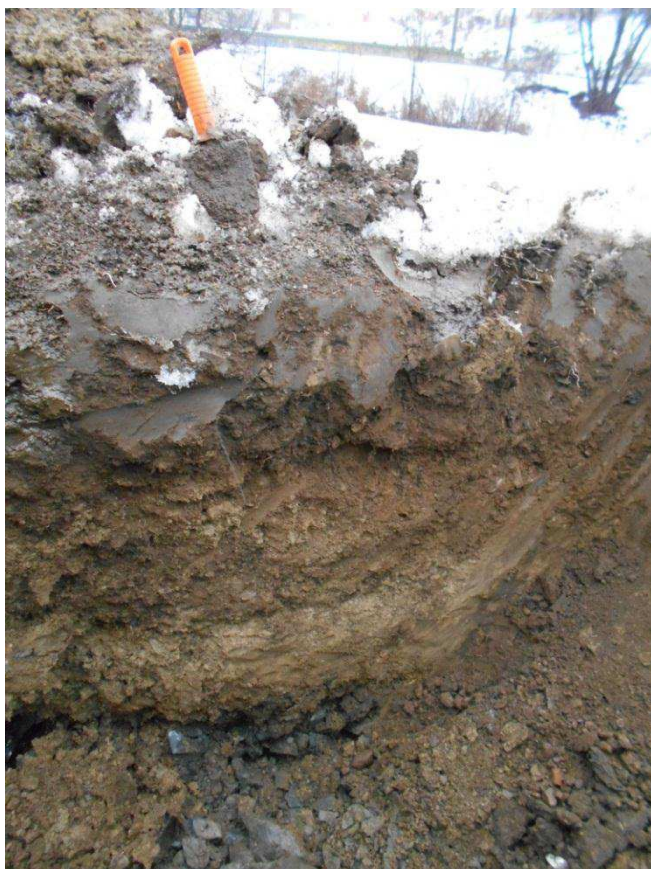
Figur 4: Lagdeling i sjakt S6.

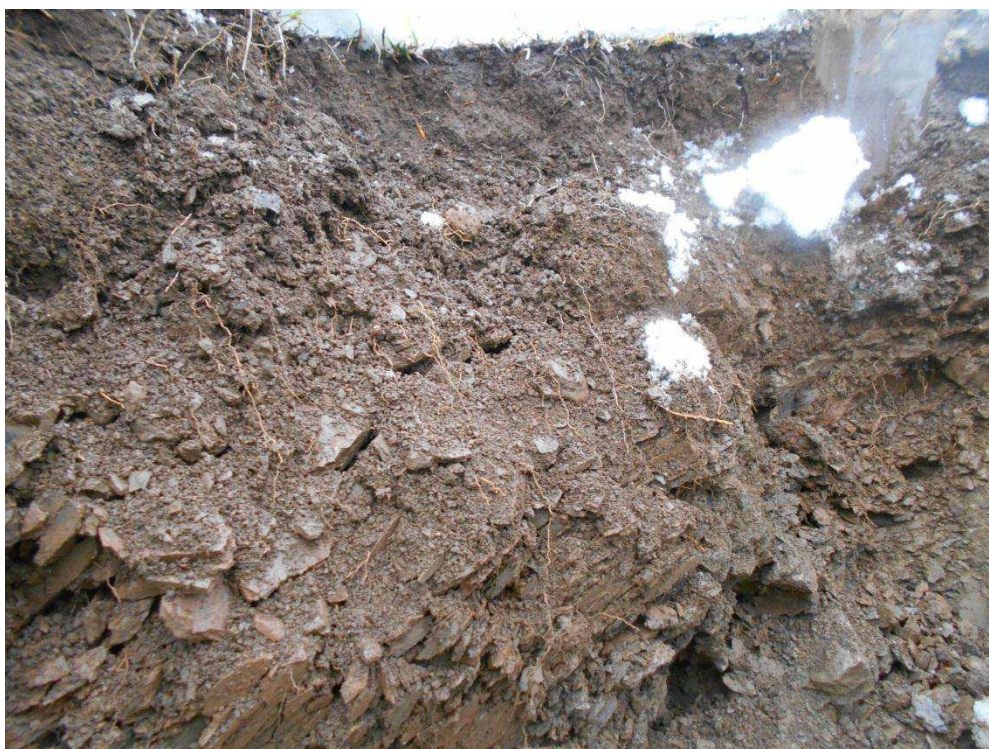
| Sjakt | Beskrivelse av løsmasser |
|---|---|
| S8 | Sandig jord ned til 30cm. Svært forvitret fjell. |

Figur 5: Sjakt S8. Masser over forvitret fjell.

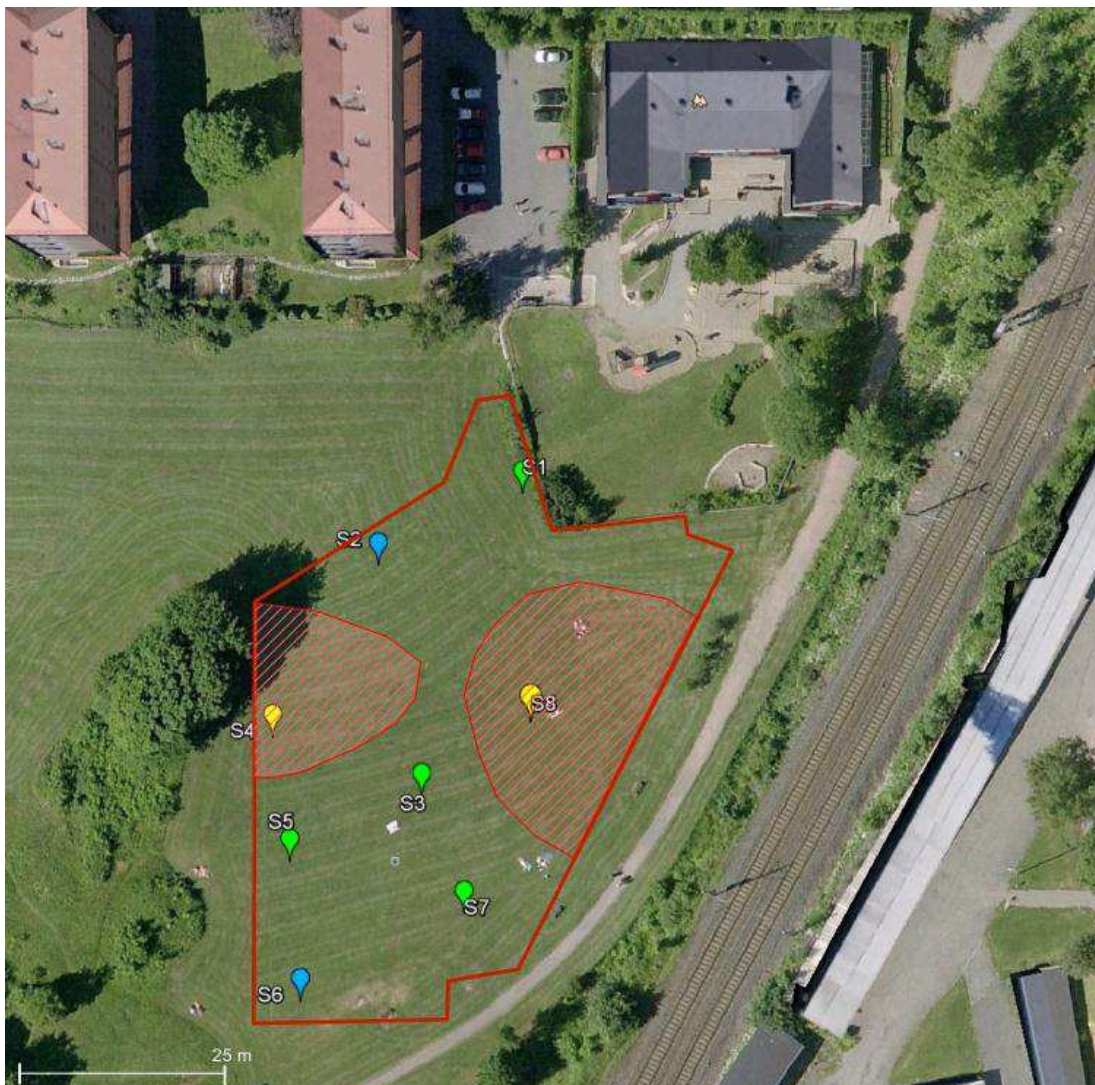
Tiltaksplanen er utarbeidet for massene på tomten med Gnr/Bnr 128/1, med hovedvekt på massene ved og rundt S4 og S8, da det ble påvist nikkelverdier i tilstandsklasse 3. Disse delområdene er avgrenset på kart i Figur 6.

Figur 6: Kart over forurensede masser på tomten for Ola Narr midlertidige barnehage. Masser i tilstandsklasse 3 er markert som skraverte felt. Blå punkter tilsvarer tilstandsklasse 1, grønne punkter klasse 2 og gule punkter er masser i klasse 3.
