## REHABILITERINGSPLAN FOR ST. HANSHAUGEN - TIL UTTALELSE

## REHABILITERINGSPLAN FOR ST. HANSHAUGEN

# St. Hanshaugen rehabiliteringsplan

Friluftsetaten 2008

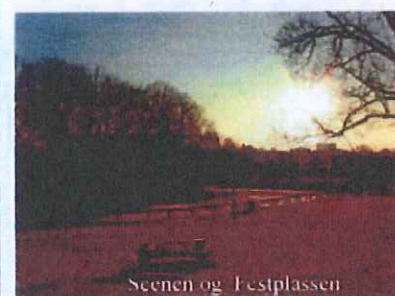
Scenen og Festplassen

Dagens scene er mye i bruk, men gulvet er i dårlig stand, det er manglende brannsikkerhet og anlegget har ingen garderober. Scenen ble rustet opp noe til kongebesøket på St. Hanshaugen 17. mai 2007.

| Tema | Tiltak | Kostnadsoverslag | Foreslått utført |
|---|---|---|---|
| 6. Servicefunk. | Rehabilitering av scenen og Bjørnehuset | 3 500 000 kr | 2010-2012 |

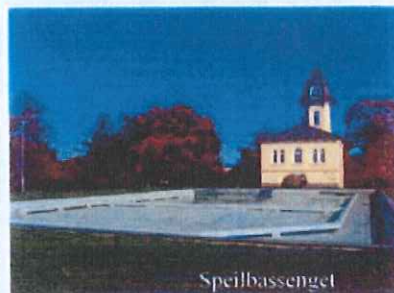
Speilbassenget var av sikkerhetsmessige årsaker ikke i drift i sesongen 2008. På varme dager har dammen blitt brukt til vassing og plasking og barn har skadet seg på kantene. Bassenget har behov for en fullstendig rehabilitering; det elektriske anlegget må byttes ut, pumpe og fontene trenger overhaling, bassengbunn og kant må males og pusses og det er behov for vannrør til påfylling og tapping. Det er også behov for nylegging av skiferbelegget på siden av Speilbassenget.

- Lokal overvannshåndtering innenfor anlegget så langt dette er mulig.
- Rehabilitering av bekken og Svanedammen, med sirkulasjonsanlegg.
- Speilbassenget tilrettelegges for plaske-/vassedam sommerstid. En god sirkulasjon og kontinuerlig rensing av vannet er nødvendig. Det tilrettelegges for skøyteis om vinteren. Kjøleanlegg er ønskelig for å sikre stabil is. Overskuddsvarmen fra et slikt kjøleanlegg vil kunne brukes til oppvarming av Tårnhuset og eventuelt til vannbåren varme i en sittekant av granitt rundt isen. Fontenen rustes opp og plasseres i et inngjerdet, atskilt basseng. Fontenen og inngjerdingen fjernes vinterstid.
- Drikkefontenen rehabiliteres.

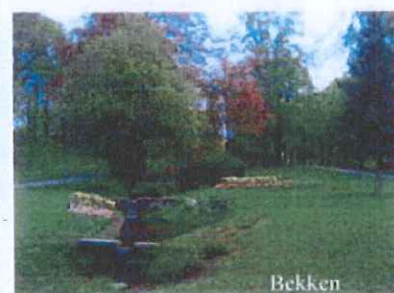
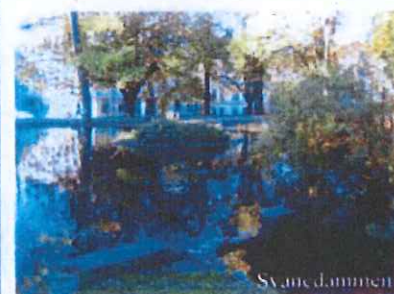
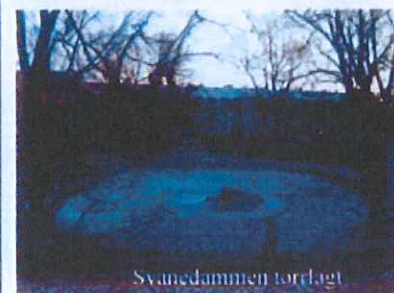
Svanedammen tørlagt

Bekk og dam rehabiliteres  
med sirkulasjonsanlegg

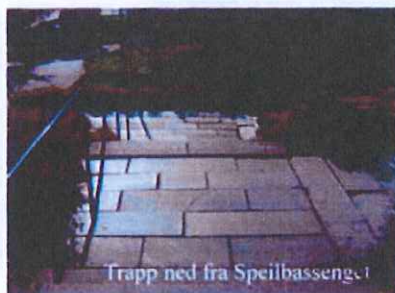
Trapp ned fra Speilbassenget

Det mangler fugemasse i mange av fugene i trappen på høyre side. Trappen på venstre side ser bra ut. Skiferbelegget i avsatsene er ujevnt og har behov for relegging.
