**GNR. 220, BNR. 120, GEITMYRSVEIEN 67, "LØKKEBERG", OSLO KOMMUNE**

**FORSLAG OM FREDNING MED HJEMMEL I KULTURMINNELOVEN §§ 15 OG 19  
– HØRING JF. § 22**

**Gnr. 220, bnr. 120, Geitmyrsveien 67, Oslo kommune  
Løkkeberg (Politimesterløkken)**

**Forslag om fredning – dokumentasjonsvedlegg**

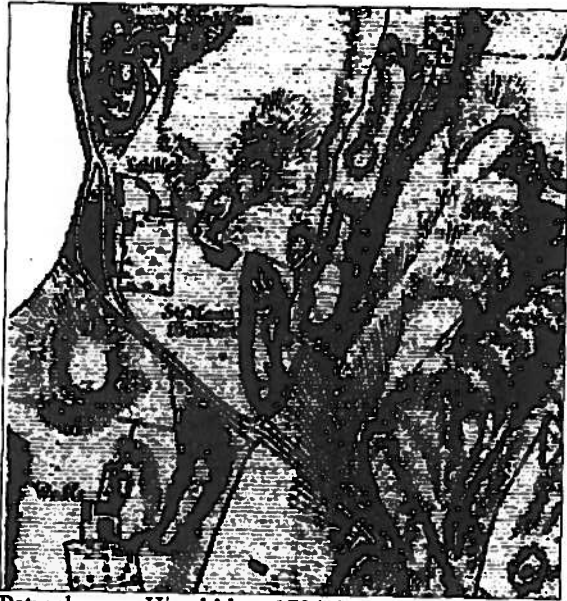
Patroclus von Hirsch' kart 1794-95. Her ses trolig hovedbygningens opprinnelige kortere volum.

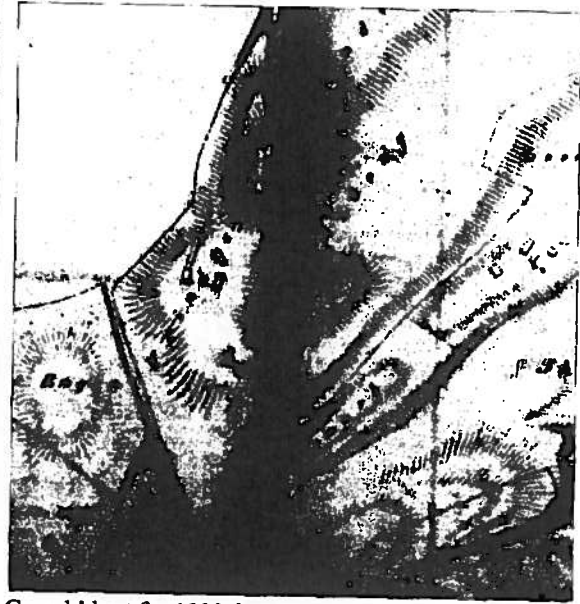
Grosch' kart fra 1830-åra. Hovedbygningen er blitt tilbygget mot nord, lik dagens hovedform.
