Vedlegg nr. **E7**

Prosjekt **Grønlandsleiret 23**

Type **Eksisterende situasjon, plan 1.Etasje**

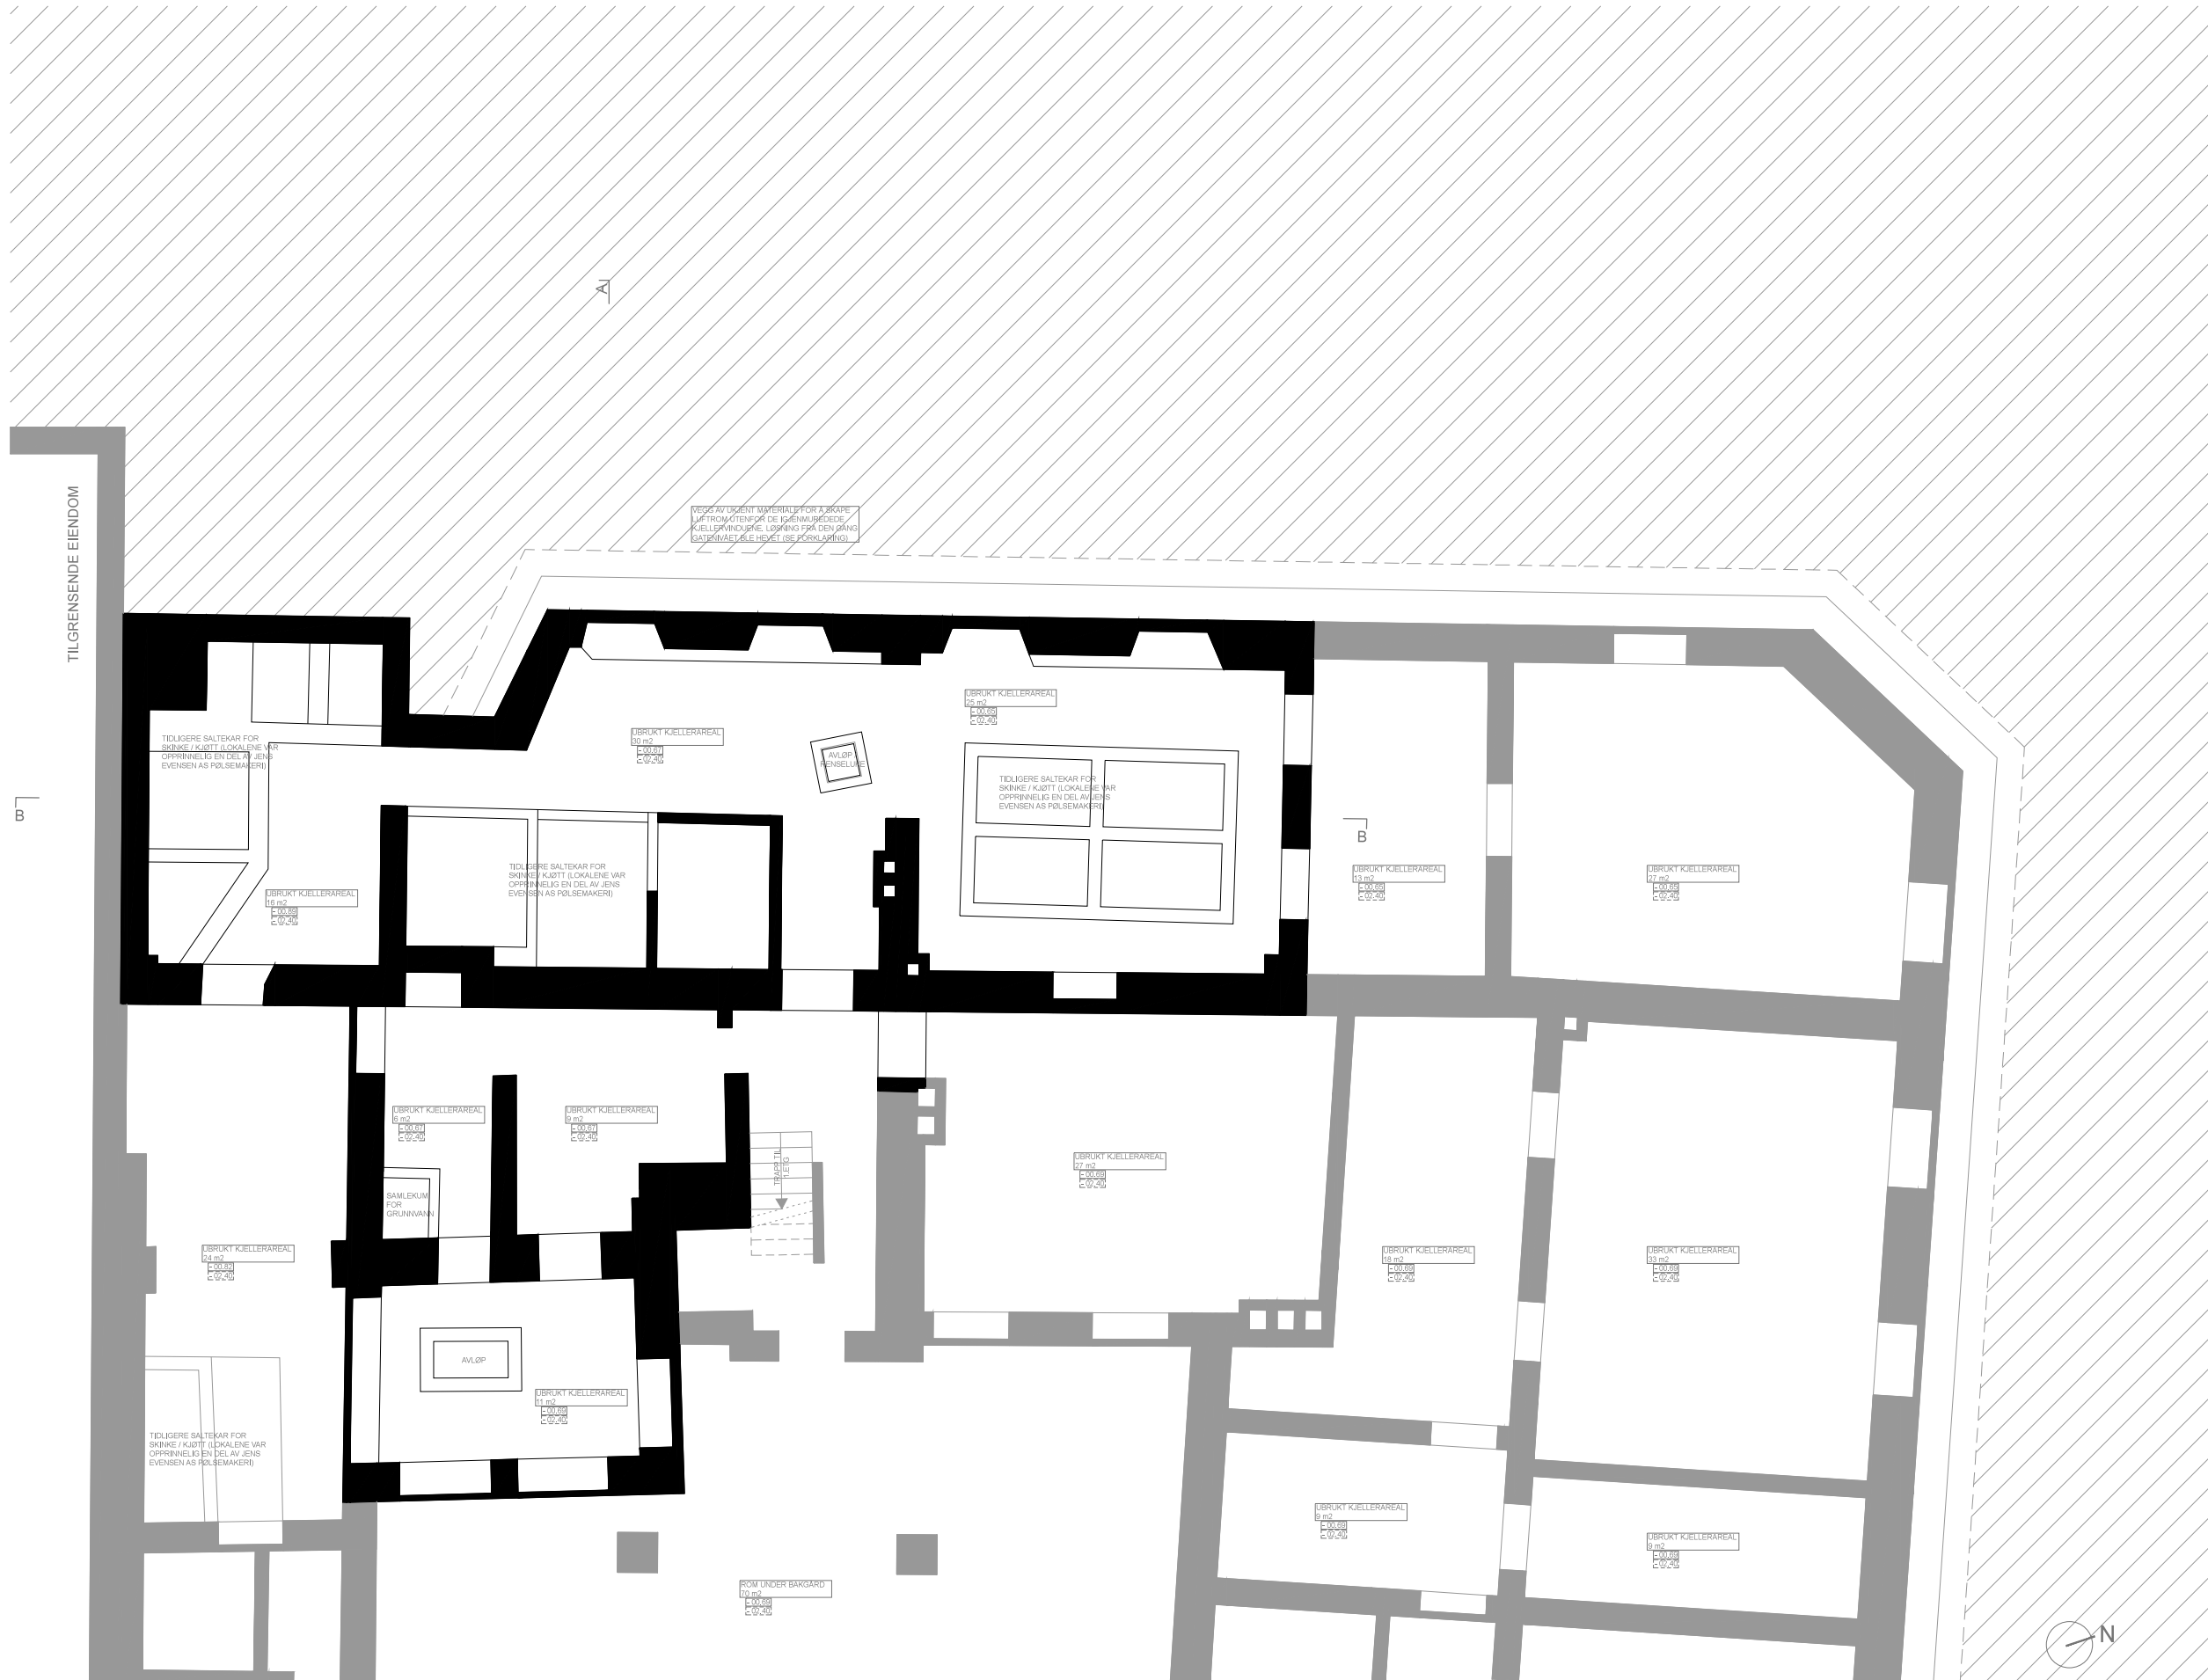
Tegnings nr. **A - 01.01.02**

Gatenivået rundt hele gården ble hevet m/ 80 cm da T-banen stasjonen Grønland ble anlagt.

Denne hevingen av gatenivået førte til at kjellervinduene i Grønlandsleiret 23 havnet under jorden og måtte mures igjen.

Utenfor disse igjenmurte vinduene er i dag en lufttomme som kan av leses på tegningens til venstre.

Type **Eksisterende situasjon, plan kjeller**

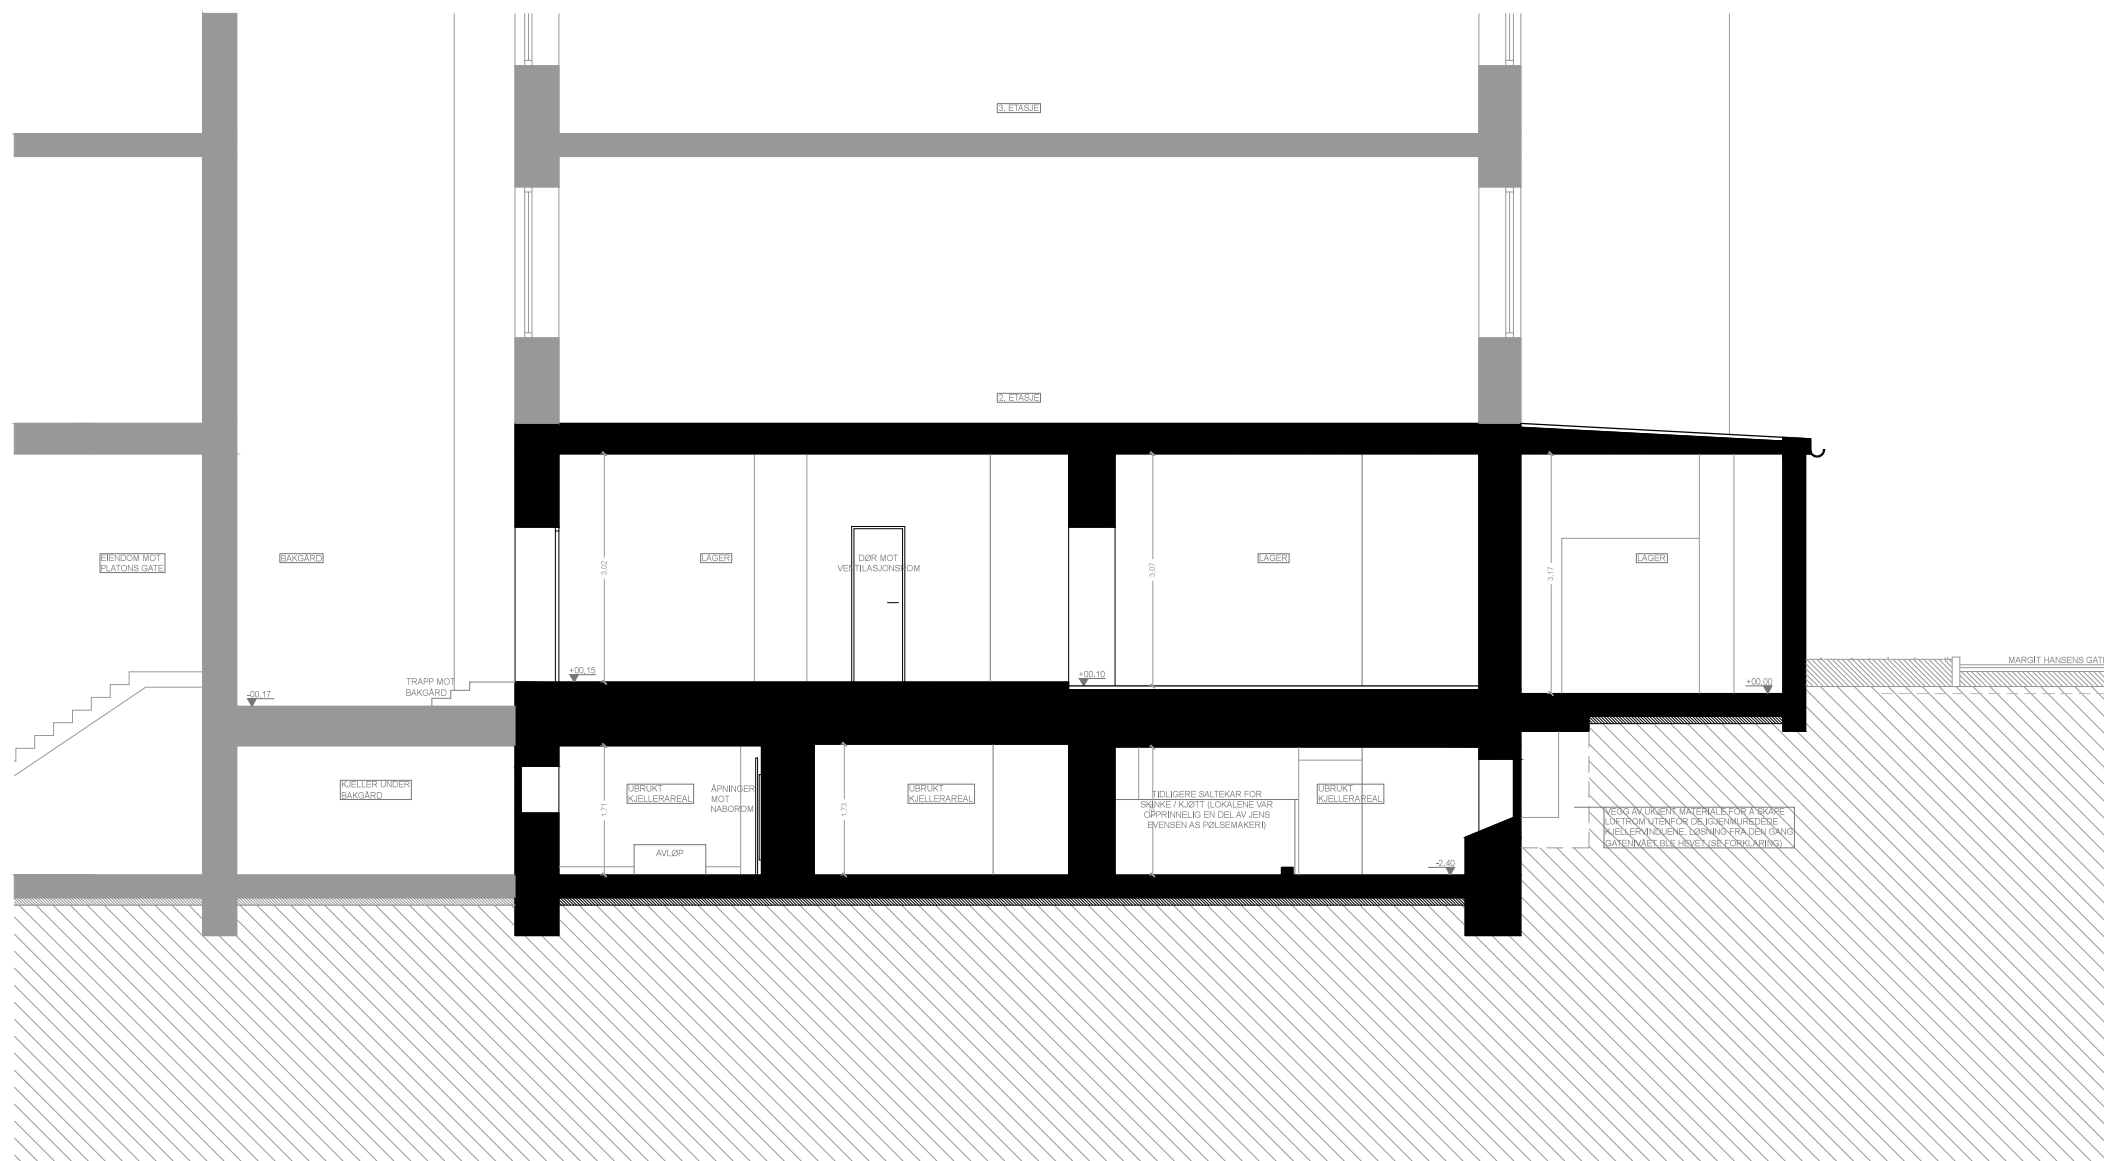
A - 03.01.01

Gatenivået rundt hele gården ble hevet m/ 80 cm da T-banen stasjonen Grønland ble anlagt.

Denne hevingen av gatenivået førte til at hjellervinduene i Grønlandsleiret 23 havnet under jorden og måtte mures igjen.

Utenfor disse igjenmurte vinduene er i dag en lufttomme som kan av leses på tegningens til venstre.

Type
Eksisterende situasjon, snitt A-A

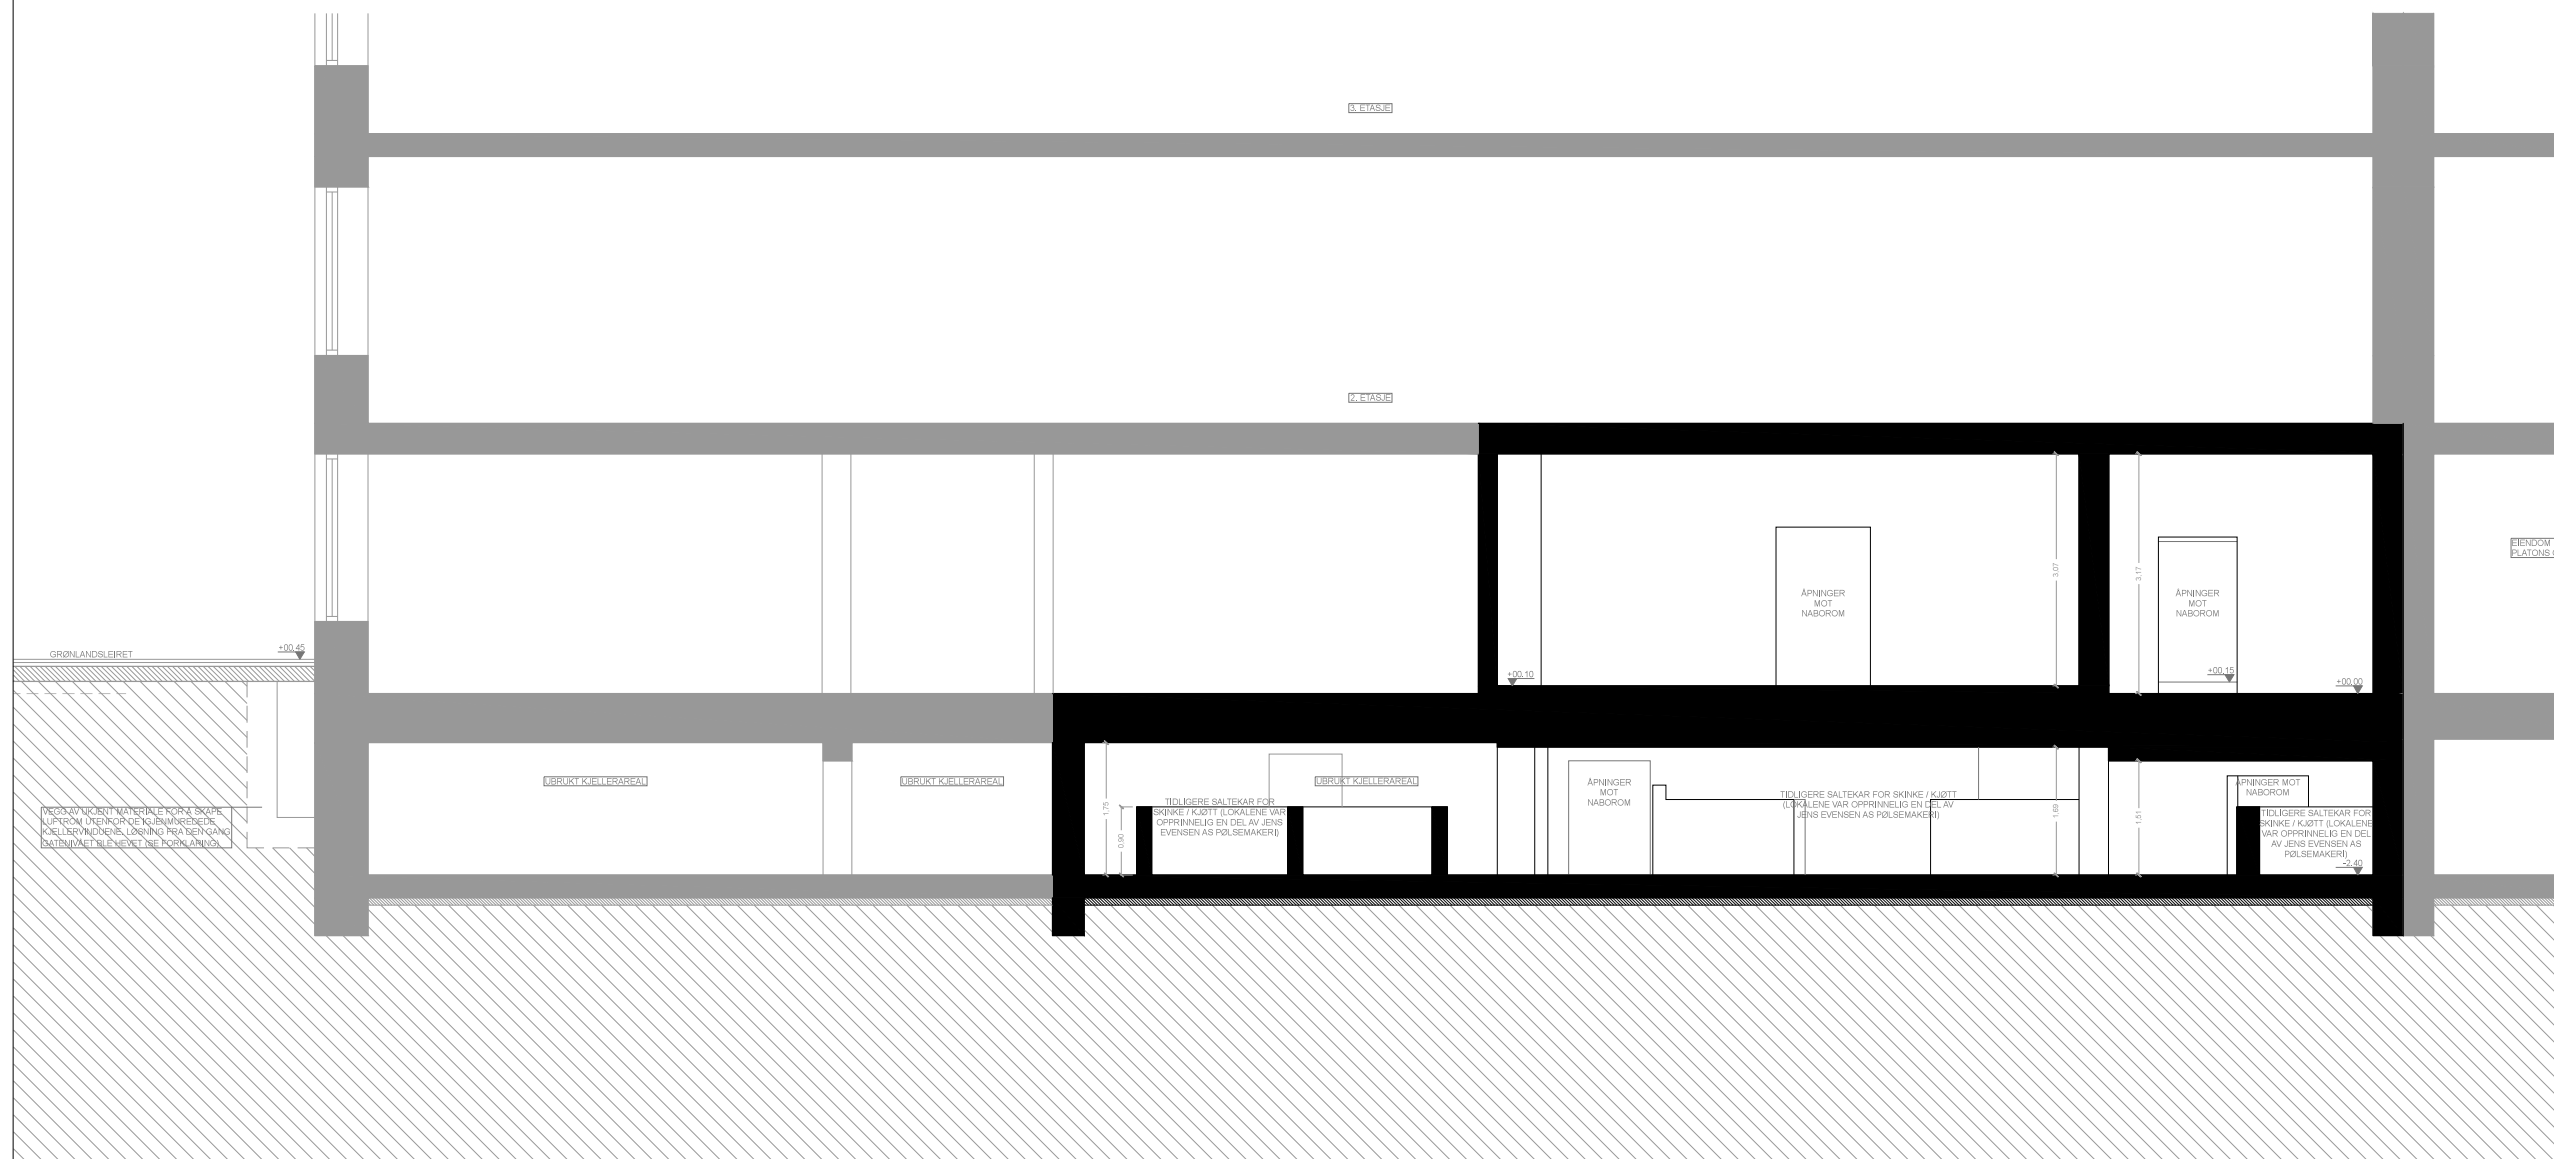
Tegnings nr.
A - 03.01.02

Gatenivået rundt hele gården ble hevet m/ 80 cm da T-banen stasjonen Grønland ble anlagt.

Denne hevingen av gatenivået førte til at hjellervinduene i Grønlandsleiret 23 havnet under jorden og måtte mures igjen.

Utenfor disse igjenmurte vinduene er i dag en lufttomme som kan av leses på tegningens til venstre.

Type
 Eksisterende situasjon, snitt B-B

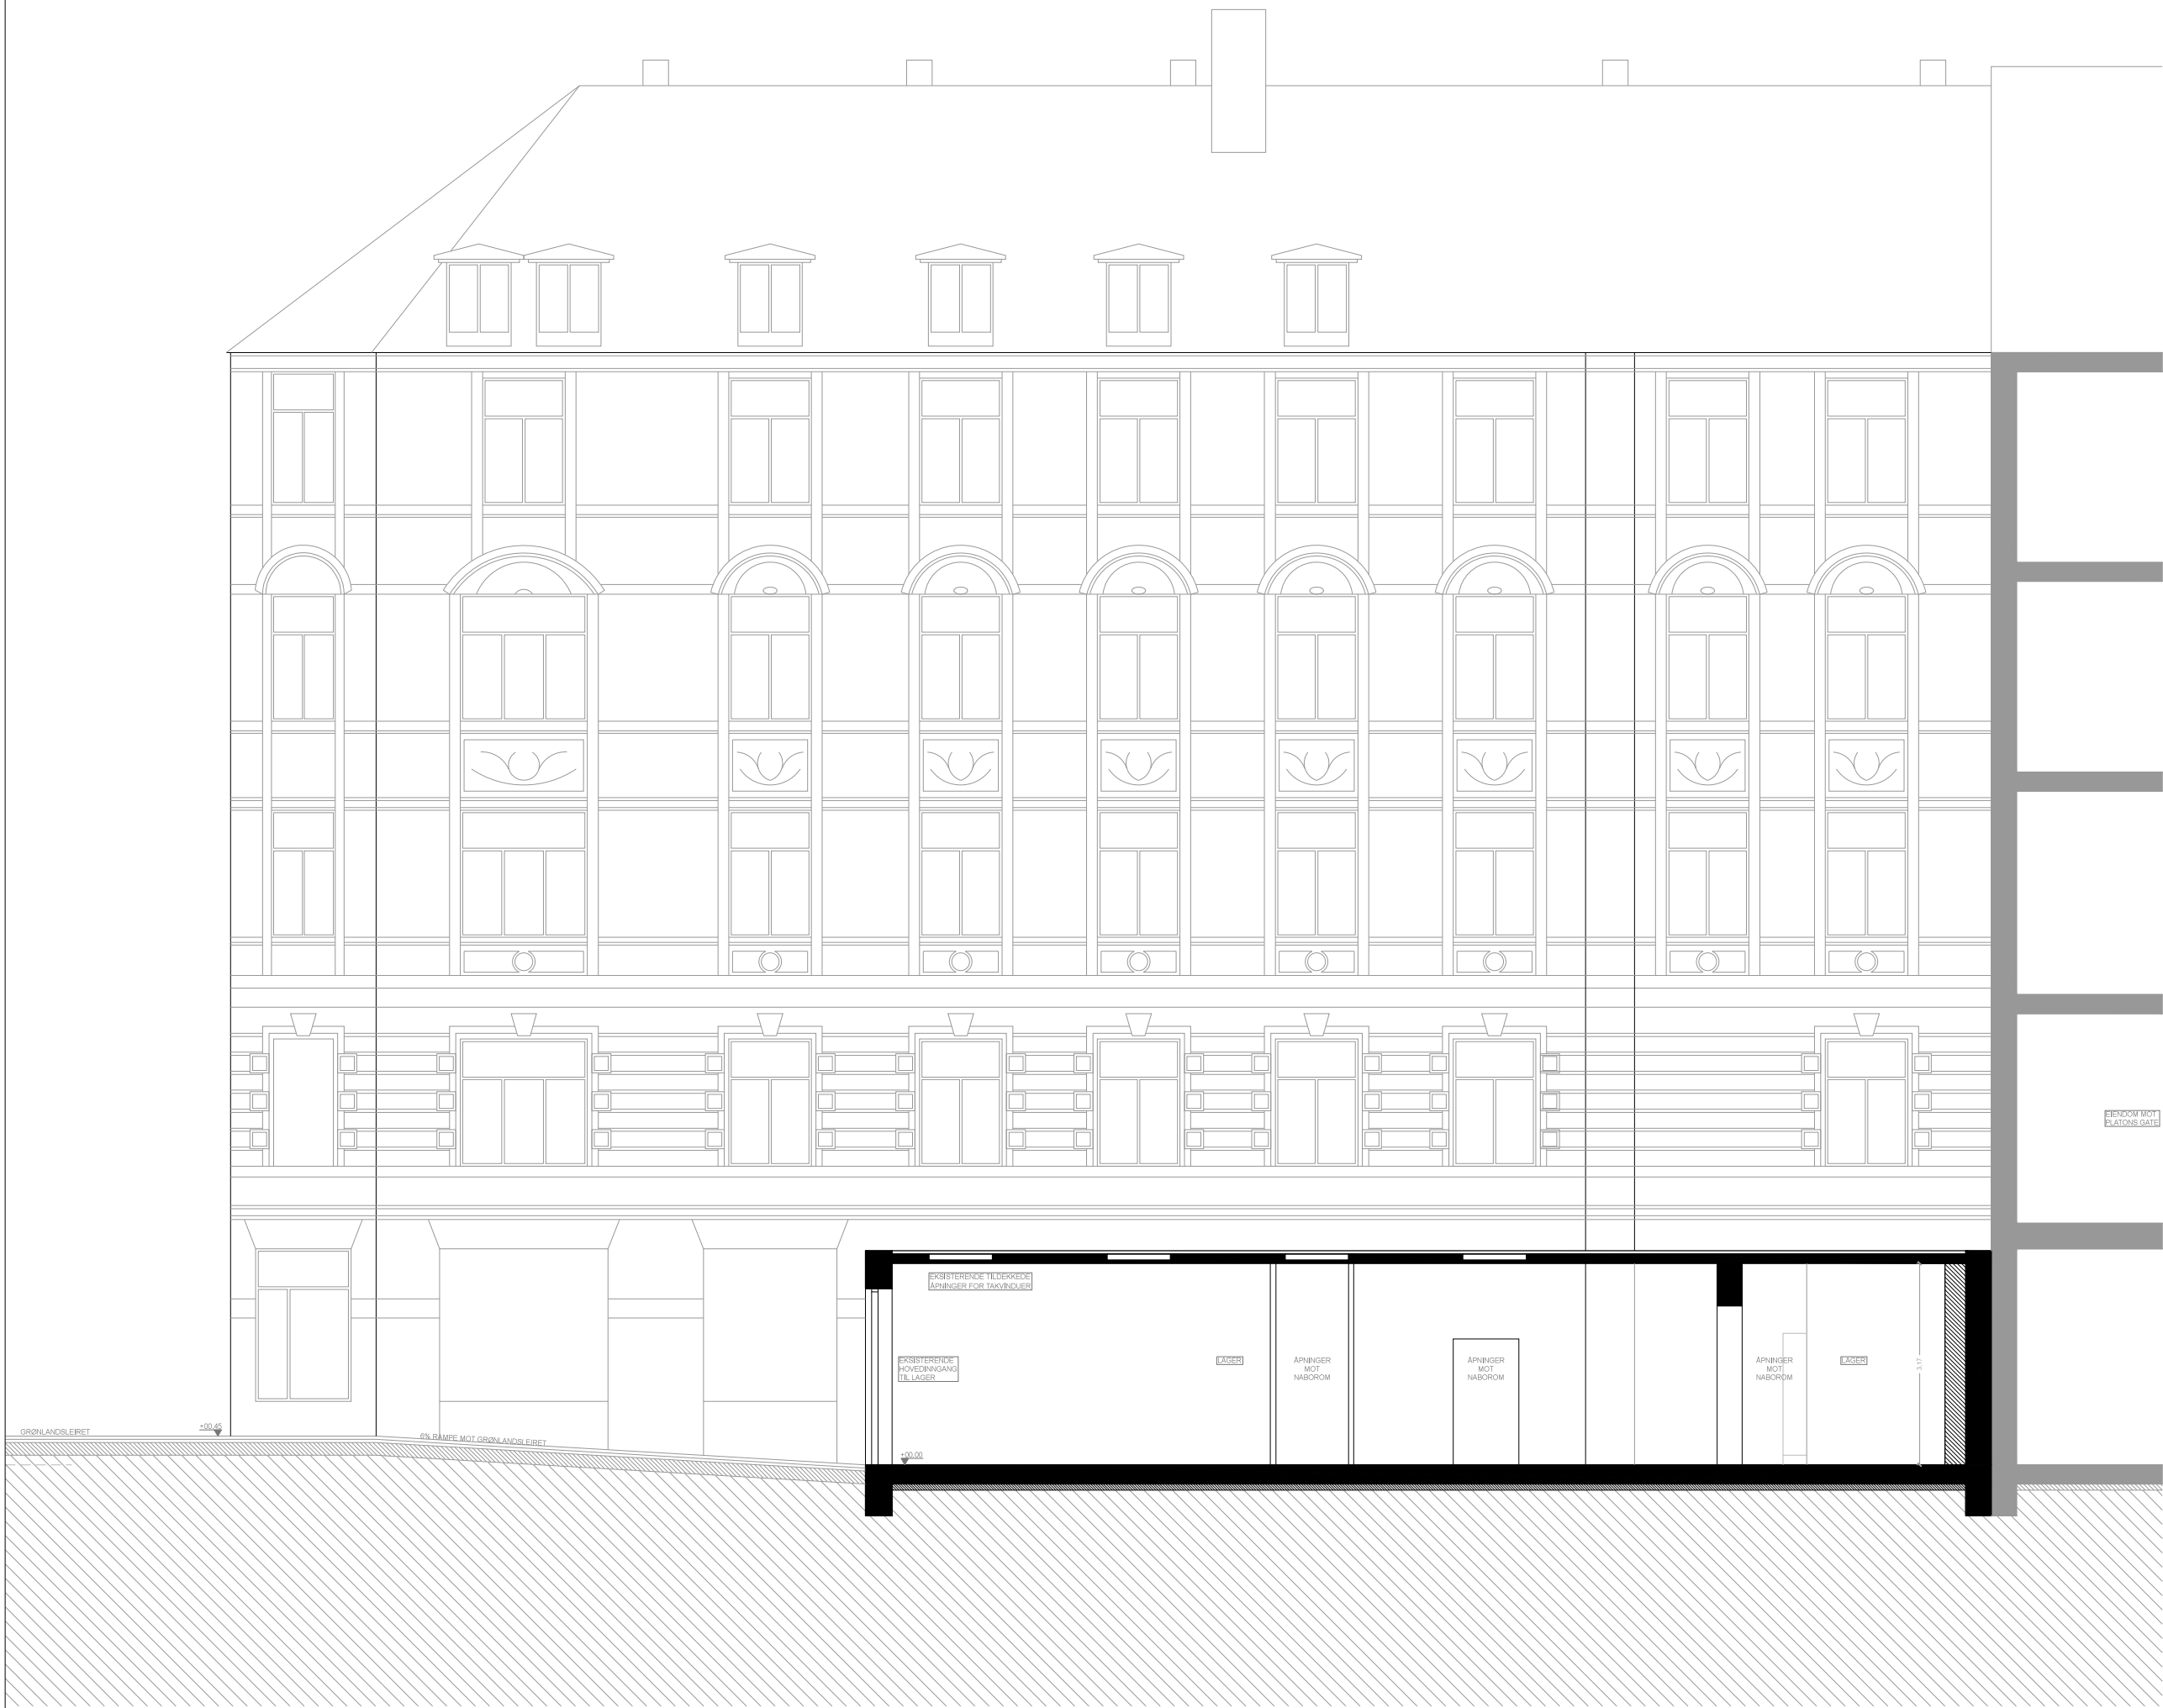
A - 03.01.03

Type
Eksisterende situasjon, snitt C-C

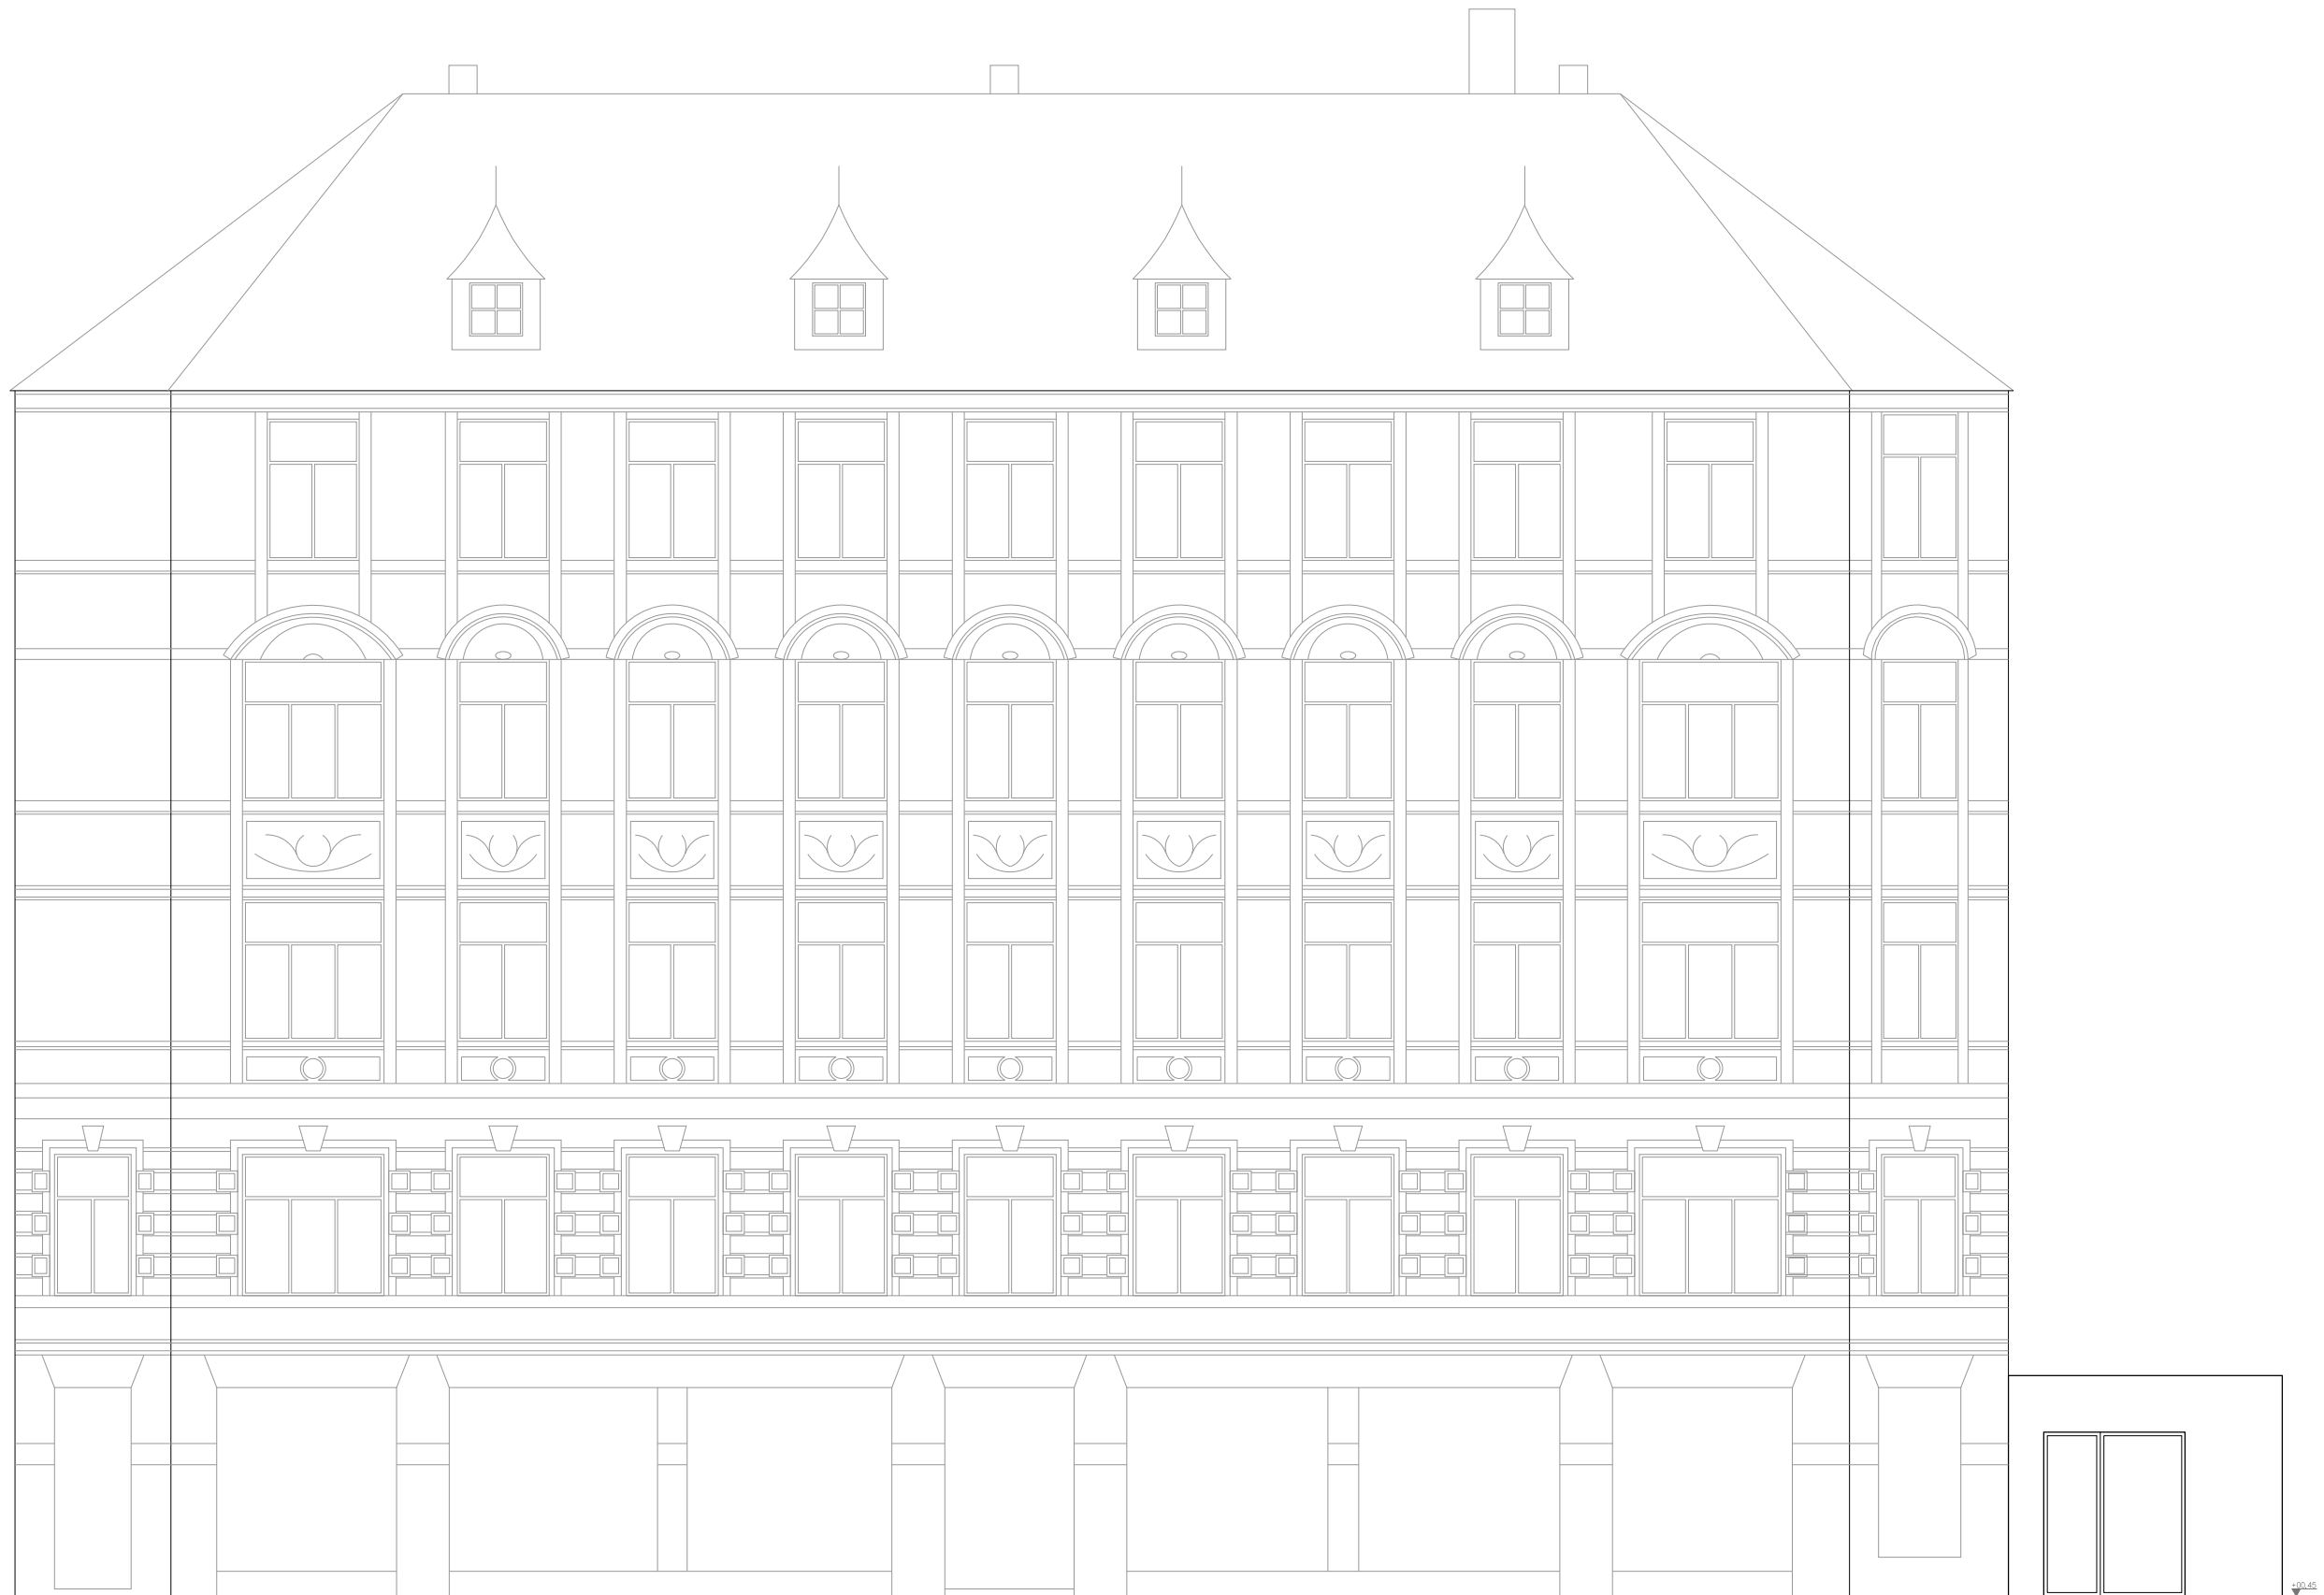
Tegnings nr.
A - 02.01.01

Tegningen viser eksisterende fasade sett fra Grønlandsleiret.

Type **Eksisterende situasjon,
 fasade nord**

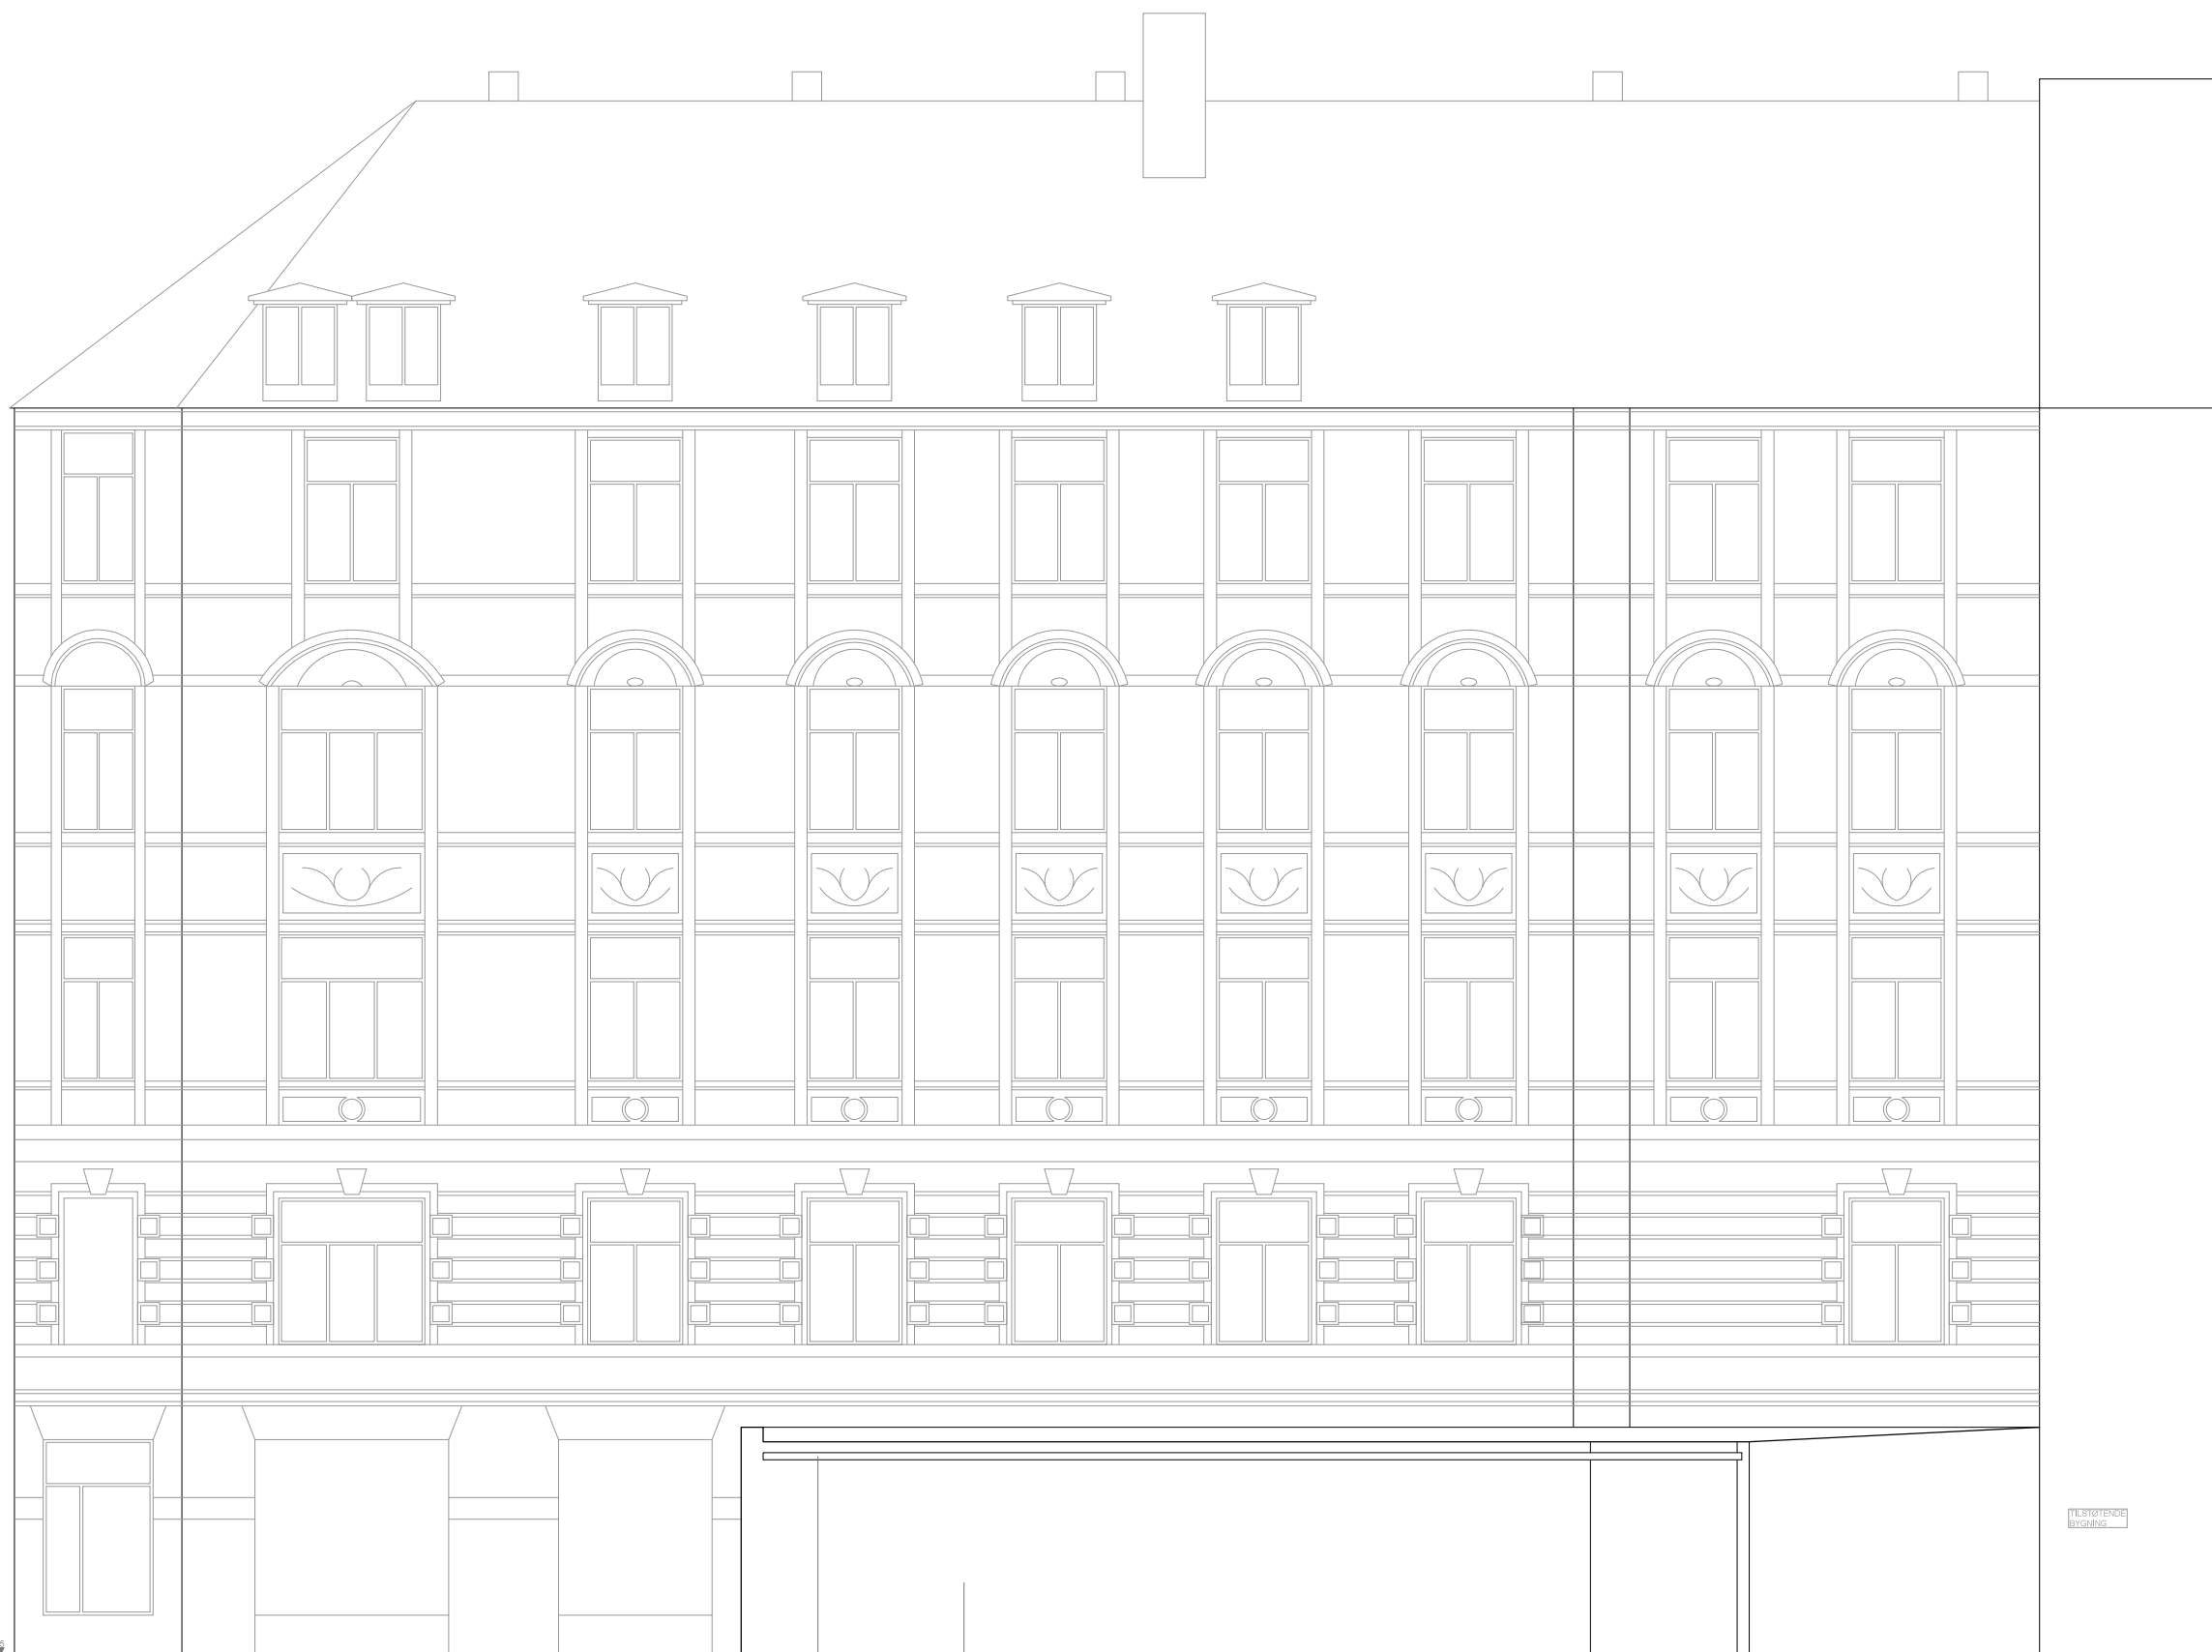
Tegnings nr.
A - 02.01.02

Tegningen viser eksisterende forhold sett fra Margit Hansens gate.

Type **Eksisterende situasjon,
 fasade vest**

TAKRENNE

MUR FASADE
 PUSS

TILSTØTENDE
 BYGGING
