Vedlegg nr. **E7**

Prosjekt **Grønlandsleiret 23**

Type **Eksisterende situasjon, plan 1.Etasje**

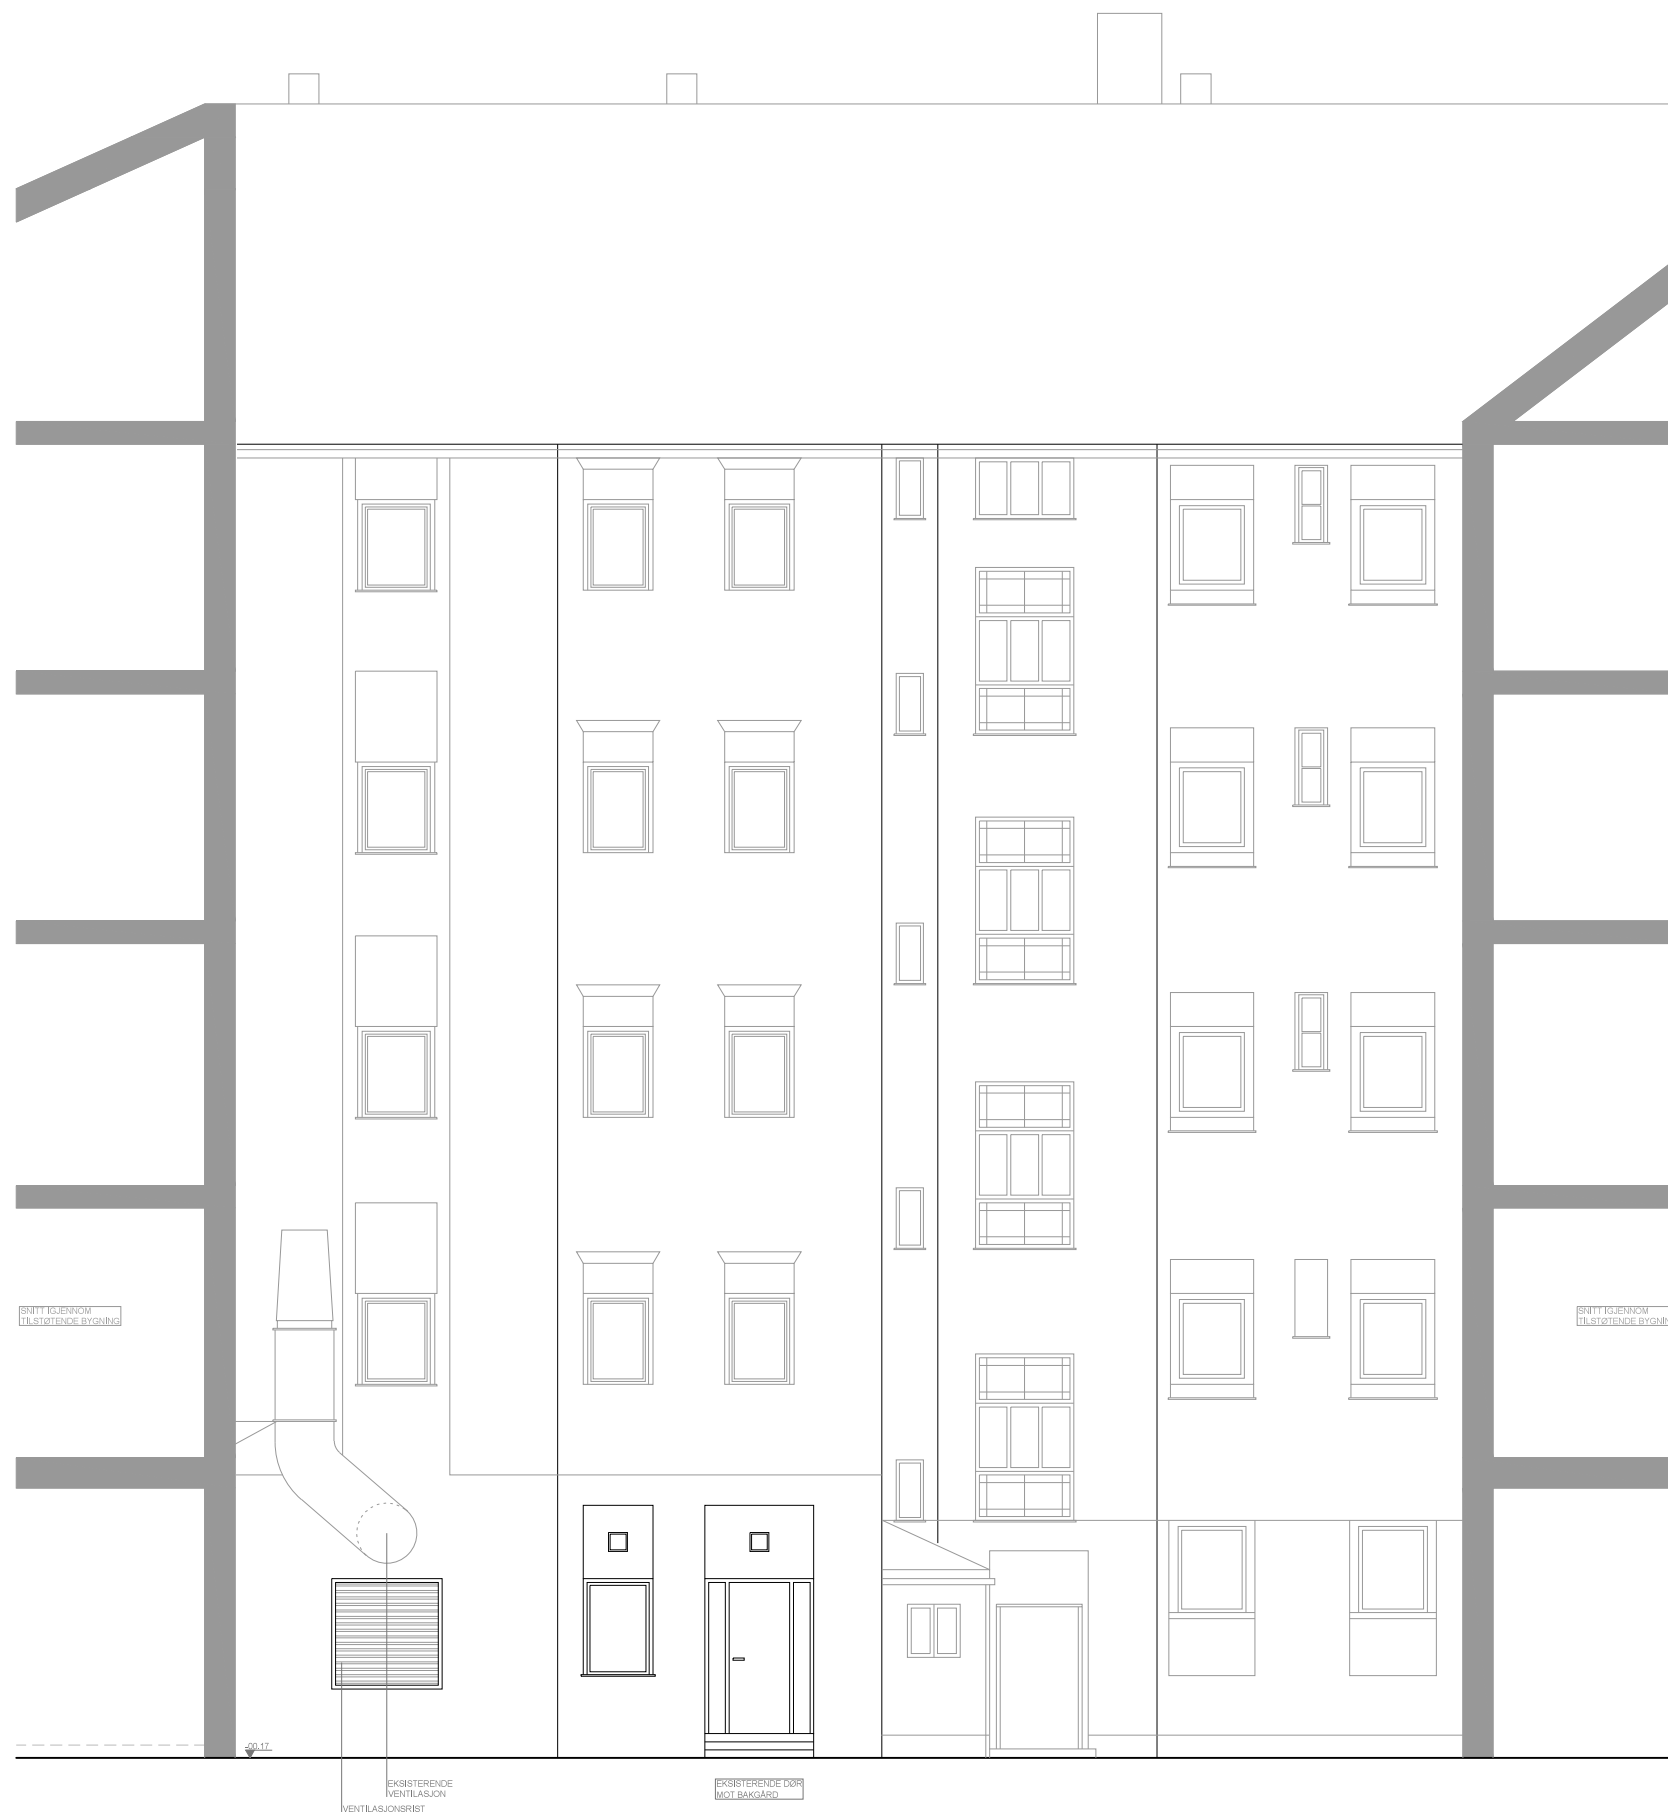
A - 02.01.03

Fasade mot bakgården.

Type Eksisterende situasjon,
fasade øst / Bakgård
