Oslo kommune ved Bymiljøetaten

# Naturfaglig vurdering av innsetting av nytt lukehus og gjenåpning av bekkeløp i nordenden av Østensjøvannet

2013-14-02 Oppdragsnr.: 5114384

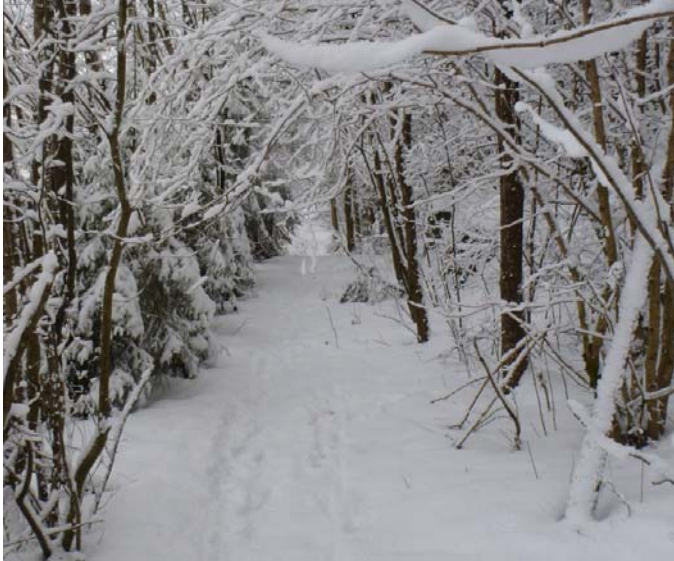
*Figur 8: Midt på strekningen er veien som smalest, bredden er om lag 2,7 meter. Trærne på høyre side er middels store trær av osp, selje, gråor og svartor (stammediameter opp til 25 cm og høyde på 10 – 15 meter), i nedre høyre bildekant vises også et hasselkjerr.*

Som det fremgår av både figur 7 og 8 er det ikke mye tilgjengelig bredde å ta av på vestsiden heller før en kommer til fast fjell. For å begrense inngrep i naturreservatet bør det legges stor vekt på å begrense maskinstørrelsen så mye som mulig og helst ikke overgå bredder på om lag 3 meter. Med en anleggsbredde på 3 meter blir det svært lite behov for hogst. Oppslaget av gran på østsiden kan med fordel tas med ryddesag, da disse etter hvert vil skygge ut løvskogen i området. Det anbefales ikke innplanting av nye trær langs adkomstveien. Her vil det også etter ferdigstillelse av tiltaket stå igjen mye trær som gir tilstrekkelig skygge og forholdene vil være gunstige for naturlig tilvekst ved lokal frøspredning.

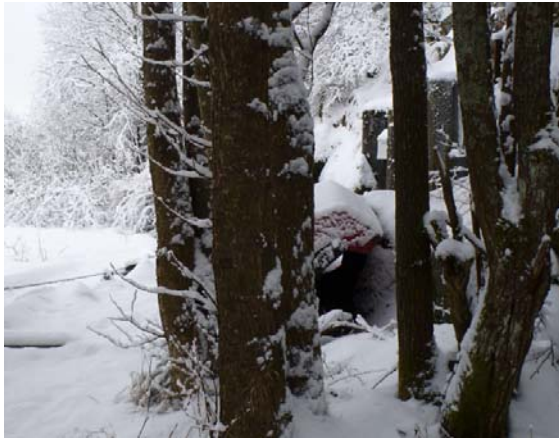
*Figur 9: Gråoroppslag ved eksisterende overløp med stammediameter opp mot 40 cm.*

Ved eksisterende overløp står det en gruppe relativt grove gråor, avbildet på figur 9. Disse er det også fint om får stå, mest av estetiske hensyn. Trærne ser imidlertid ut til å stå i veien for utførelse av planlagt tiltak, men om en eller to stammer blir spart vil rotskudd relativt raskt kunne være med å skjerme konstruksjonen for innsyn.

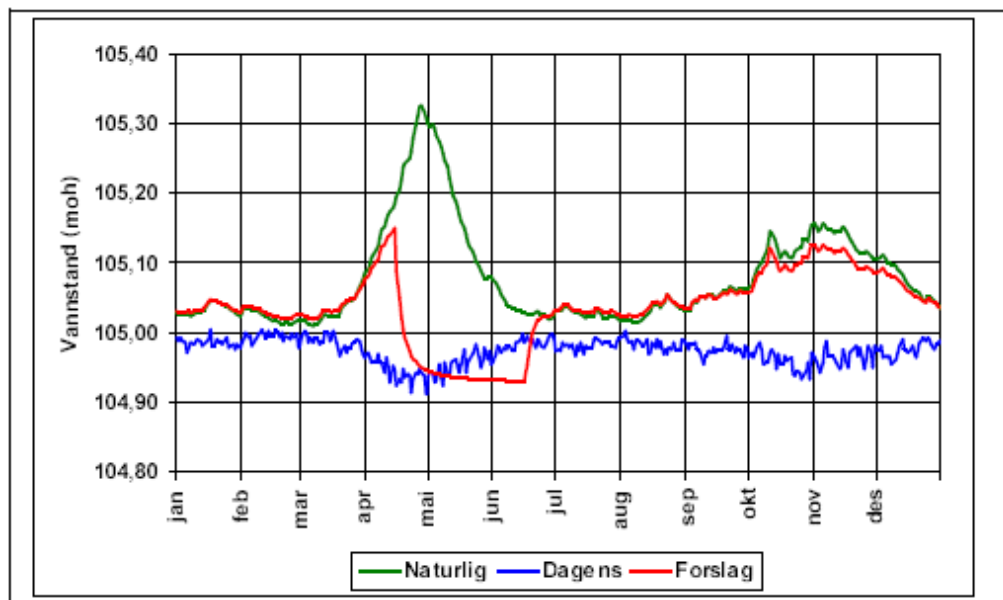
Figur 12: Midlere vannstander i Østensjøvannet ved dagens, naturlig og foreslått regime.

kreve stor innsats med innhenting av data. Figur 12 viser midlere vannstander i Østensjøvannet ved naturtilstand, dagens regime og anbefalt regime (beholde dagens overløp uendret, fjerne heverten, installere en luke med kapasitet på 3 m<sup>3</sup>/s samt åpne øvre del av Østensjøbekken). Når midlere vannstander fremstilles vil utregningen føre til en moderasjon av vannstandstoppene i forhold til det som er reelt.
