Bymiljøetatens kontroll og oppfølging av veinettet

Avviksbehandling og bruk av sanksjoner

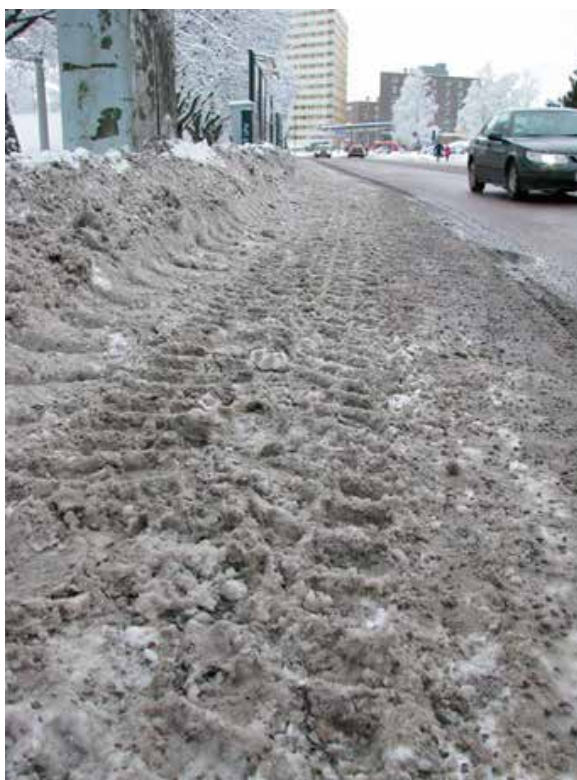
Bilde 1 Fortau Refstadveien (Bydel Bjerke) 05.02.2013

Bilde 1 viser brøyting av fortauet langs Refstadveien ved Bjerke travbane. Den ytterste tredjedelen av fortauet synes godt brøytet, mens det på resten av fortauet lå mye snø som delvis

var kjørt ned av et stort kjøretøy. Ifølge COWI²¹ tyder observasjonen på at det ikke ble benyttet hensiktsmessig brøyteutstyr for brøyting av fortau.

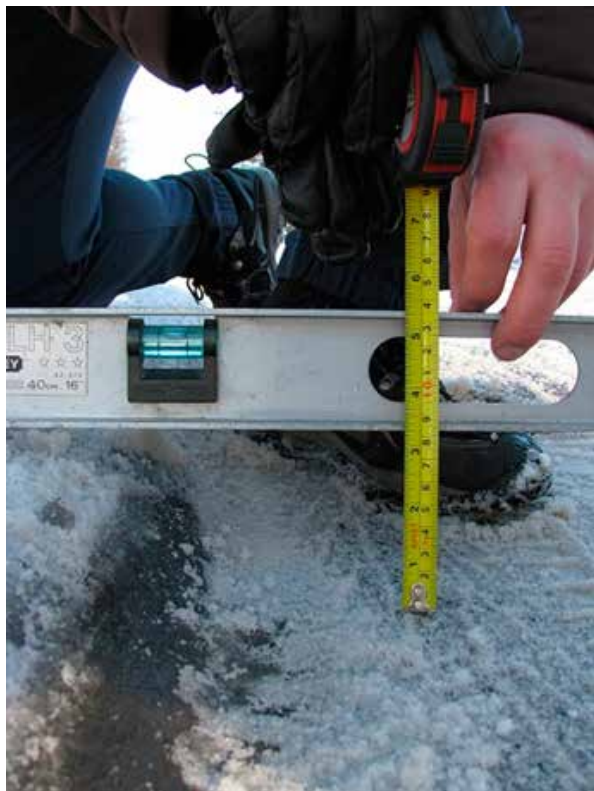
Bilde 2 Sletteløkka (Bydel Bjerke) 19.02.2013

Bilde 2 viser spordybden i Sletteløkka. Den ble på dette punktet målt til ca. 8,5 cm. Bildet illustrerer en nokså typisk observasjon av at det var dype snø-/isspor i mange boligveier. En del steder var spordybden mellom 5 og 10 cm, og noen steder var sporene enda dypere. Ifølge COWI får veiene dype snø-/isspor når snøbrøytingen starter noe tid etter at et snøfall har begynt. Biler som benytter veiene, vil da ha sørget for å pakke snøen i spor, og det blir svært vanskelig for brøytebilen å fjerne sporene. Mange mindre snøfall over tid kan også skape dype spor. Brøyting ved nye snøfall med en allerede opparbeidet iskant og dype spor vil ikke bli tilfredsstillende.

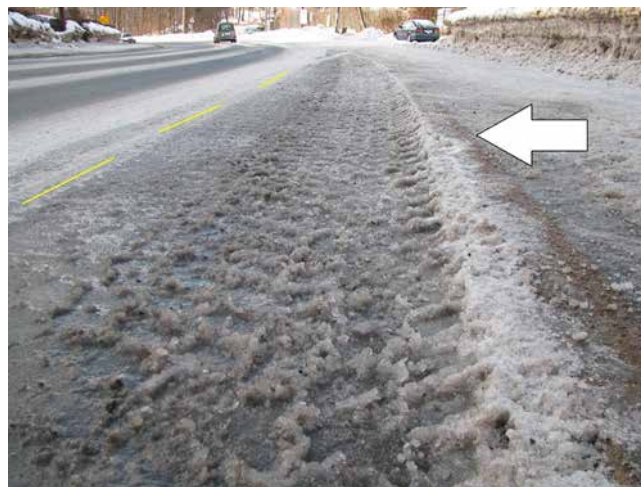
Bilde 3 Sykkelfelt Sognsveien (Bydel Nordre Aker), 19.02.2013

Bilde 3 viser sykkelfeltet i Sognsveien mot sentrum som er en del av det vinterprioriterte hovedsykkelveinettet. Veioppmerkingen (markert her med en gul stiplert linje) synes ikke, da den var dekket av snø/is. Ellers var sykkelfeltet i lengre strekk dekket av is ned til krysset ovenfor Sogn skole. Det var ikke strødd i sykkelfeltet. En ny sjekk 27.02.2013 viste at isen i sykkelfeltet stort sett var borte, men partier av sykkelfeltet hadde en god del sørpe, og enkelte skyggefulle områder var glatte. Hovedveien var på samme tid tørr og fin.

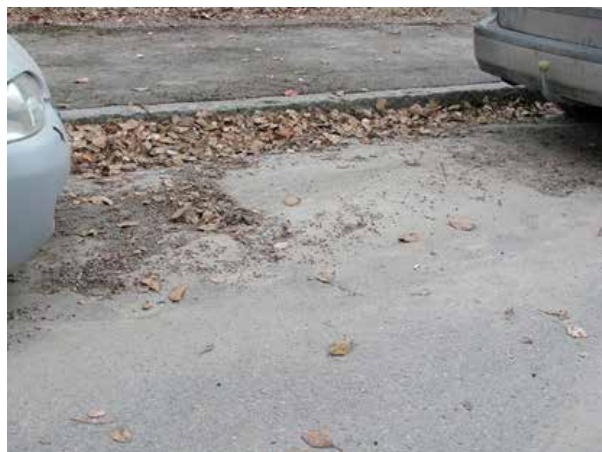
Bilde 5 Erlends vei (Bydel Alna), 23.04.2013

Bilde 5 viser et eksempel på mangler ved vårrengjøring i Erlends vei. Ifølge dokumentasjon fra Bymiljøetaten hadde veien blitt rengjort dagen før og godkjent med merknad om "litt grus" samme dag som vi gjennomførte befaringsen. Dokumentasjon mottatt fra Bymiljøetaten viser at etaten i etterkant hadde fulgt opp entreprenørens rengjøring av veien.

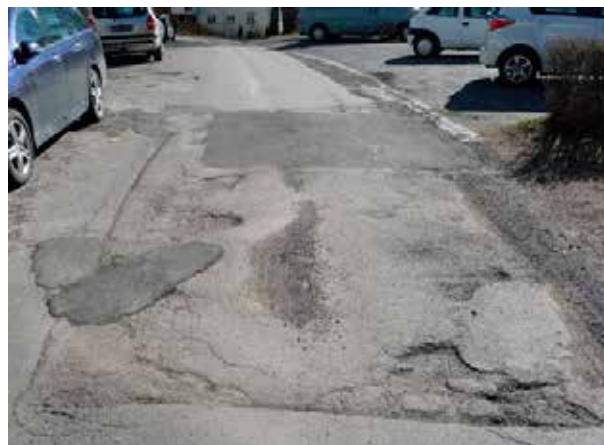
Bilde 6 Einars vei (Bydel Grünerløkka), 02.05.2013

Bilde 6 viser et ikke uvanlig eksempel på vei med mange hull og som har blitt lappet flere ganger.

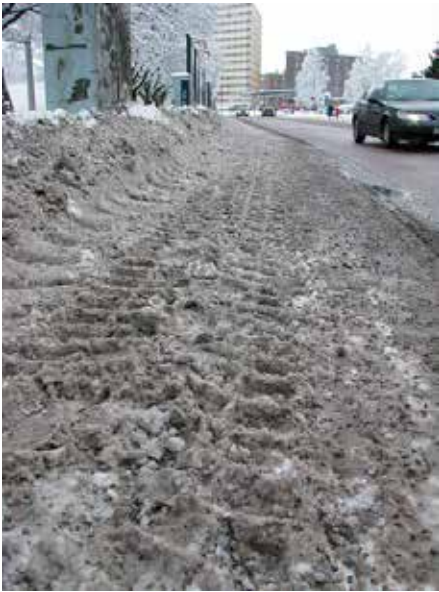
Bilde 1 Fortau Refstadveien (Bydel Bjerke) 05.02.2013

Bilde 1 viser brøyting av fortauet langs Refstadveien ved Bjerke travbane. Den ytterste tredjedelen av fortauet synes godt brøytet, mens det på resten av fortauet lå mye snø som delvis var kjørt ned av et stort kjøretøy.

Ifølge COWI har snøen ikke blitt brøytet godt nok ut i bakkant av fortauet. Det er også mulig det ikke ble benyttet hensiktsmessig brøyteutstyr for brøyting av fortau. Vi ser også at det er blitt strødd på fortauet etter at brøytingen var utført. Strøbilen har dermed muligens tråkket snøen ut i fortausarealet.

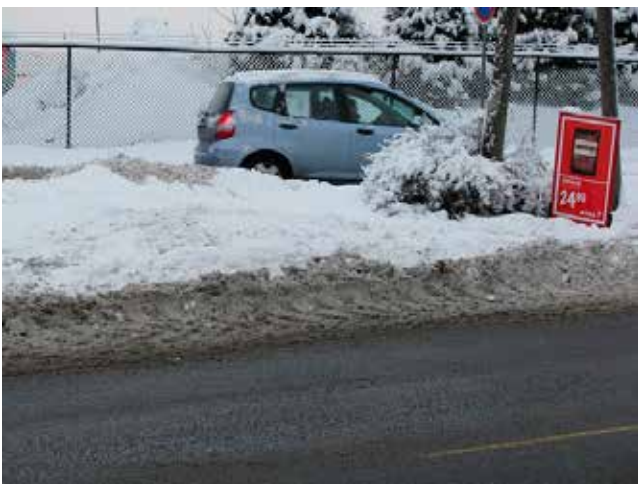
Bilde 2 Gangvei/bussholdeplass ved Refstadveien (Bydel Bjerke), 05.02.2013

Bilde 2 viser en dårlig brøytet gangvei fram til en bussholdeplass i Refstadveien. Gangveien/ bussholdeplassen er her ikke synlig på grunn av snøen.

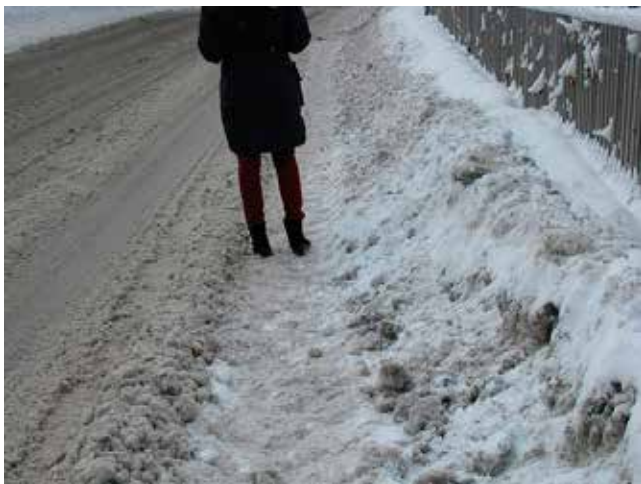
Bilde 3 Fortau Kjelsåsveien (Bydel Nordre Aker) 05.02.2013

Bilde 3 viser et dårlig/mangelfullt brøytet fortau langs Kjelsåsveien. Brøytekanten var lagt mot gjerdet. Sammen med snø som var hauget fra veien, medførte dette at gående kun kunne benytte en smal stripe av fortauet. Fortauet på den andre siden var vesentlig bredere enn dette fortauet.

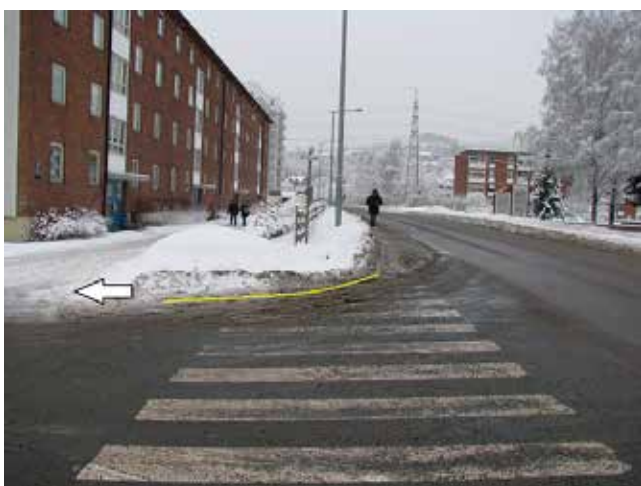
Bilde 4 Krysset Nordalveien/Brobekkveien (Bydel Bjerke), 05.02.2013

Bildet 4 viser en snøhaug i krysset Nordalveien/Brobekkveien som tvinger gående som skal videre på fortauet nedover Nordalveien, ut i veibanen. Gul strek markerer ca. skillet mellom fortau og vei. Det var også plassert en tilsvarende snøhaug på den andre siden av overgangen. Også der måtte gående ut i veien for å fortsette på fortauet.

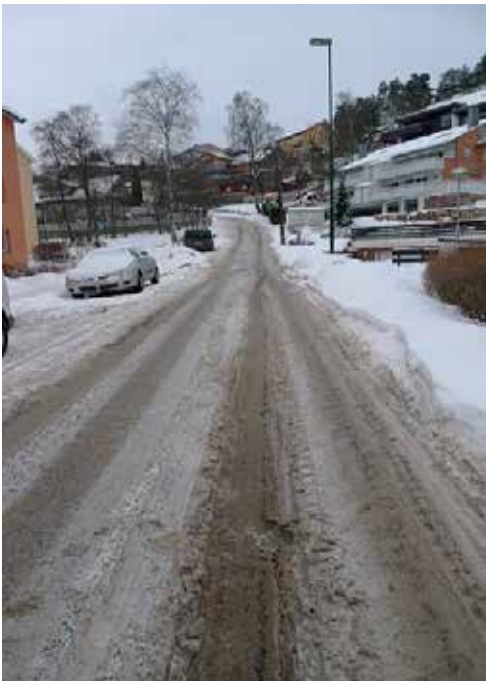
Bilde 5 Fallanveien (Bydel Nordre Aker), 15.02.2013

Bilde 5 er tatt i Fallanveien som er en boligvei som ligger i en bakke. Bakken er definert som bratt av Bymiljøetaten og skal etter kontrakten saltes og brøytes innenfor tidsfristen for hovedvei.³³ Bilde 6 viser en spordybde på ca. 10,5 cm. Spordybden varierte i bakken, og målingen er ikke nødvendigvis foretatt der spordybden var størst. Spordybden ble for øvrig ikke målt i den bratteste delen av bakken.

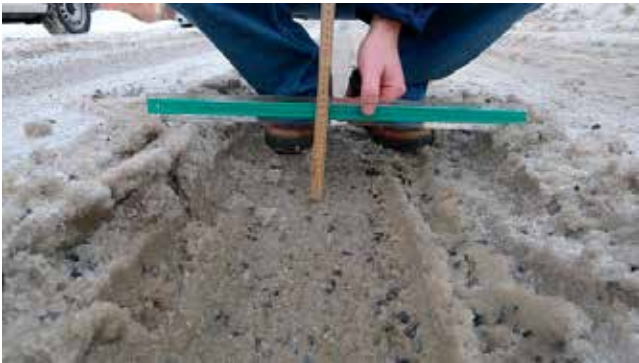
Bilde 6 Fallanveien (Bydel Nordre Aker), 15.02.2013

Bilde 5–7 viser eksempel på dype snø-/isspor i boligveier.

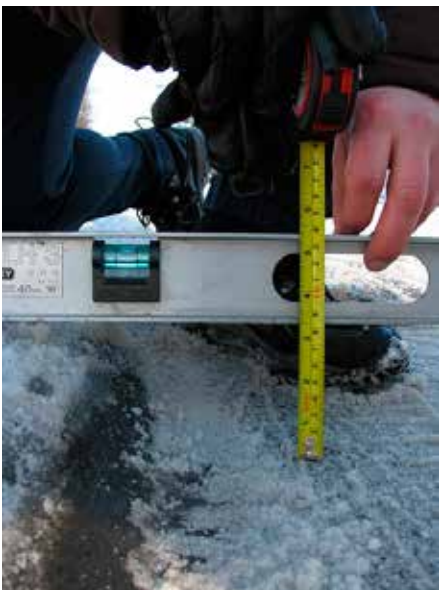
Bilde 7 Sletteløkka (Bydel Bjerke), 19.02.2013

Bilde 7 viser spordybden i Sletteløkka. Den ble på dette punktet målt til ca. 8,5 cm.

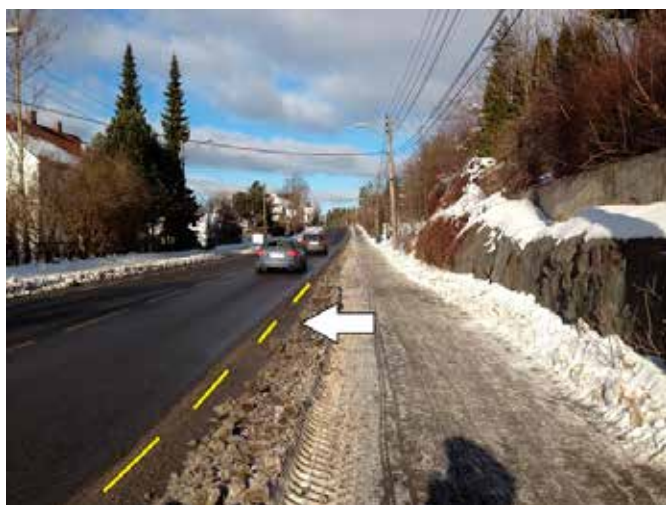
Bilde 8 Sykkelvei Ekebergveien (Bydel Nordstrand), 20.02.2013

Bilde 8 viser et sykkelfelt i Ekebergveien som er del av det vinterprioriterte hovedsykkelveinettet. 18.02.2013 hadde det kommet noen cm snø i området. Gul linje indikerer grensen mellom sykkelfelt og vei. Snøranken som var lagt i sykkelfeltet, dekket store deler av sykkelfeltet i retning sentrum mellom Sæterkrysset og Kastellet skole. Sykkelfeltet sørover var i noe bedre stand, men også der var det mye snø i sykkelfeltet. En ny befaring 22.02.2013 viste at snøen i hovedsak var fjernet fra sykkelfeltet. Imidlertid var det mye sørpe og vann i sykkelfeltet. Syklistene vi observerte, benyttet den tørre veien i stedet for sykkelfeltet.

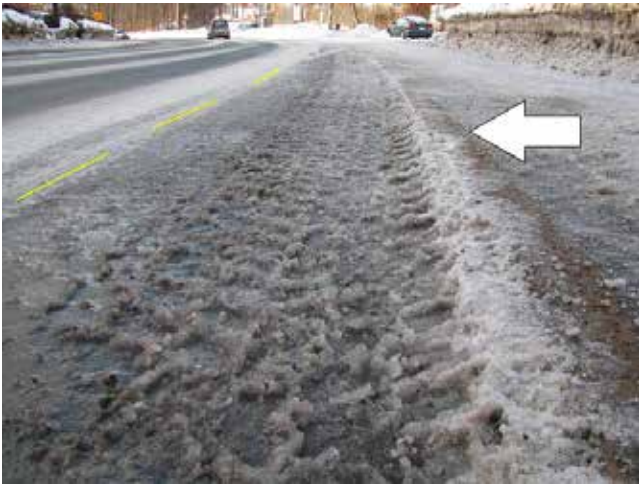
Bilde 9 Sykkelfelt Sognsveien (Bydel Nordre Aker), 19.02.2013

Bilde 9 viser sykkelfeltet i Sognsveien mot sentrum. De gule strekene indikerer veioppmerking mellom sykkelfelt og vei. Veioppmerkingen synes ikke, da den var dekket av snø/is. Ellers var sykkelfeltet i lengre strekk dekket av is ned til krysset ovenfor Sogn skole. Det var ikke strødd i sykkelfeltet. En ny sjekk 27.02.2013 viste at isen i sykkelfeltet stort sett var borte, men partier av sykkelfeltet hadde en god del sørpe, og enkelte skyggefulle områder var glatte. Hovedveien var på samme tid tørr og fin.

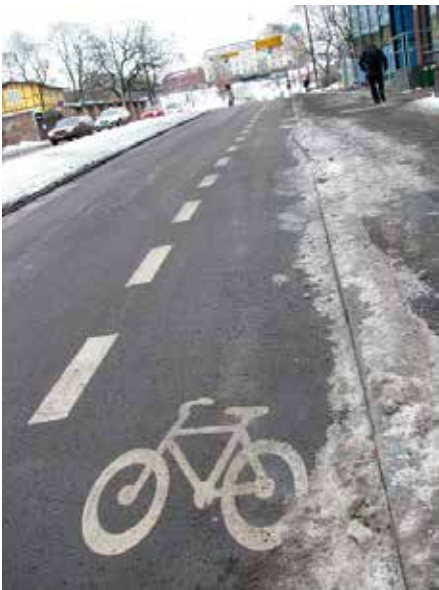
Bilde 10 Sykkelfelt Sørligata (Bydel Gamle Oslo), 22.02.2013

Bilde 10 viser en del av det vinterprioriterte hovedsykkelveinettet. Sykkelfeltet var i all hovedsak fritt for snø og is i begge retninger fra Tøyenparken til Botanisk hage ved Jens Bjelkes gate.

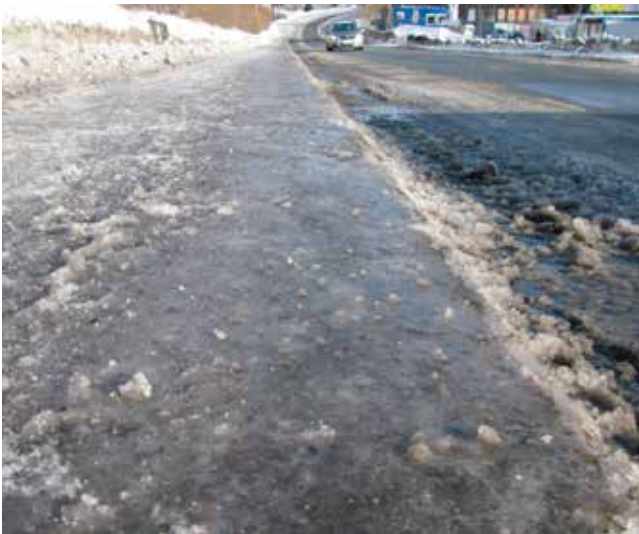
Bilde 11 Fortau Klaus Torgårds vei (Nordre Aker), 19.02.2013

Bilde 11 viser et meget glatt fortau, samt et isete sykkelfelt, i Klaus Torgårds vei. Det var ikke strømateriale på fortausdekket/overflaten.

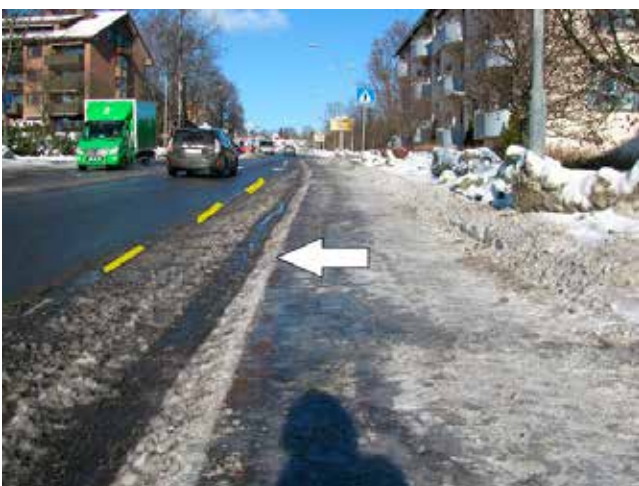
Bilde 12 Maridalsveien (Bydel Nordre Aker), 19.02.2013

Bilde 12 viser et glatt fortau og sykkelfelt i Maridalsveien nedenfor påkjøringen til Ring 3. Fortauet var svært glatt og synes ikke strødd på en stund. Sykkelfeltet hadde også mye snø og is. Dette var for øvrig ikke en del av kommunens vinterprioriterte sykkelveinett.

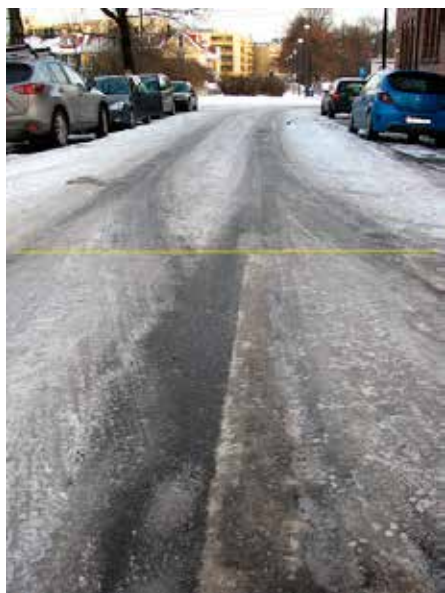
Bilde 13 Fotgjengerovergang ved Kampen skole (Bydel Gamle Oslo), 20.02.2013

Bilde 13 viser en meget glatt fotgjengerovergang i Hedmarksgata ved Kampen skole. Gul strek markerer kantene på overgangen. Det var heller ikke strødd i veien. Biler ville dermed ha hatt problemer med å stoppe opp raskt foran overgangen. Skolen var stengt denne uken på grunn av vinterferie, men Aktivitetsskolen var åpen. Fortauene ved Jordal Amfi (Hedmarksgata og Elverumsgata), om lag 20 meter fra fotgjengerovergangen, var blitt strødd etter Kommunerevisjonens befarings dag før (19.02.2013). Ny befarings dag 22.02.2013 viste at fotgjengerovergangen fortsatt ikke var strødd.

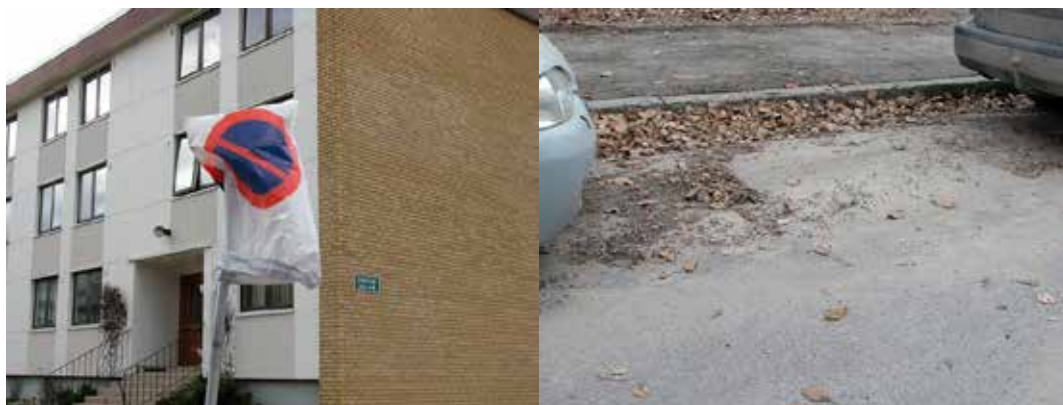
Bilde 14 a og b Erlends vei (Bydel Alna), 23.04.2013

Bilde 14 a og b viser at skiltingen i gaten om forbud mot parkering ikke inneholdt dato og tidspunkt. Det andre bildet viser at det ikke var rengjort mellom og under biler som var parkert langs fortauet i gaten.

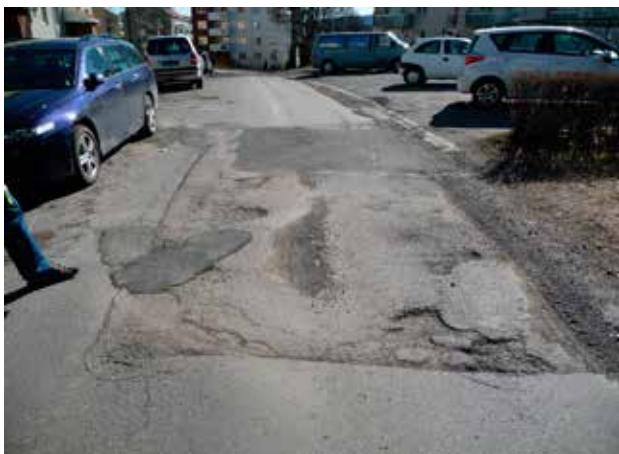
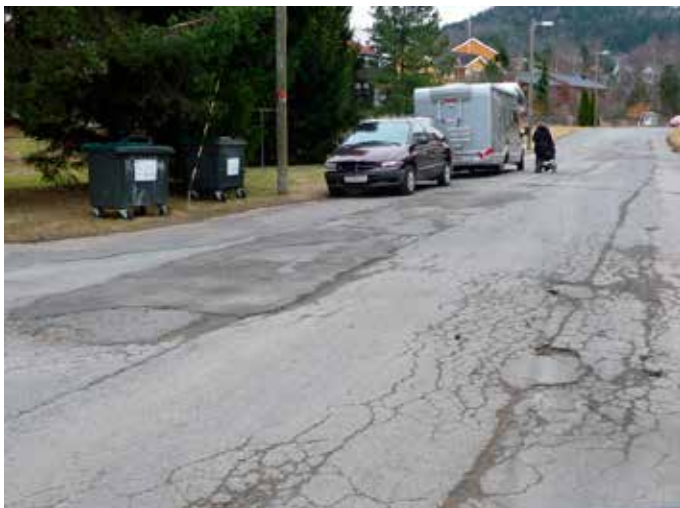
Bilde 15 og 16 viser to områder der asfalten hadde mange hull og hadde blitt lappet flere ganger.

Bilde 15 og 16 viser strekninger der asfalten hadde flere hull og sprekker, og der det var blitt lappet en rekke ganger. Standarden på veien gjorde det vanskelig å oppfylle kravene til lapping uten å måtte gjøre omfattende vedlikehold.

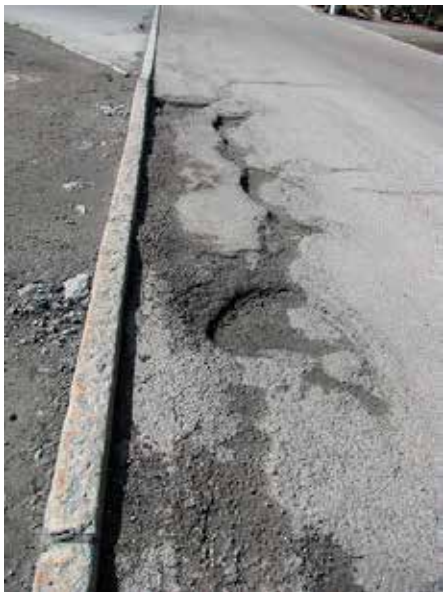
Bilde 17 Lutvannsveien (Bydel Alna), 30.04.2013

Bilde 17 viser et område med relativt dype hull i veidekket. Hullene er ca. 100 meter nedenfor et veistrekk hvor entreprenøren hadde foretatt flere asfaltlapperinger noen dager før.

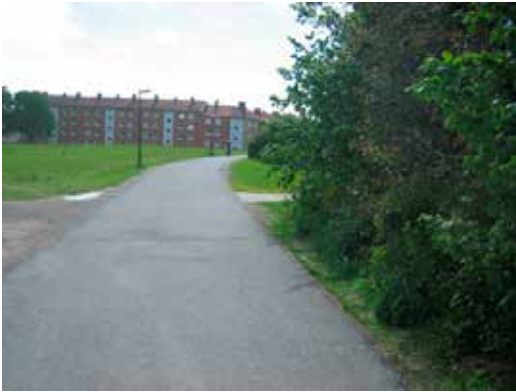
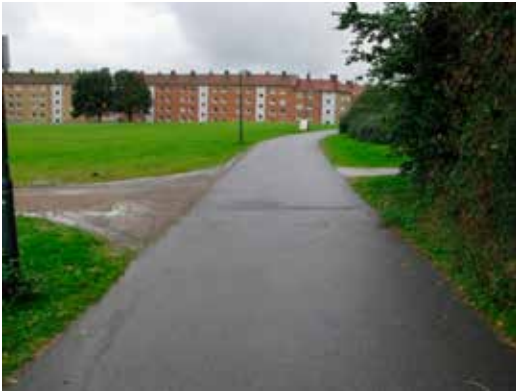
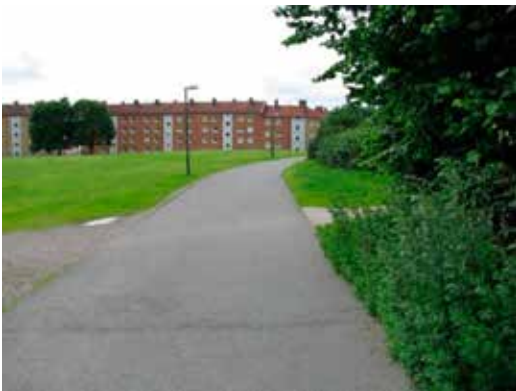
Kryss mellom Rute Østre Aker vei og en mindre gang- og sykkelvei med adkomst fra St. Jørgens vei (bilde 1 i rapport 15/2011).

Som det går fram av fotoene, hadde det ikke skjedd noen forbedringer av siktforholdene ved krysset.

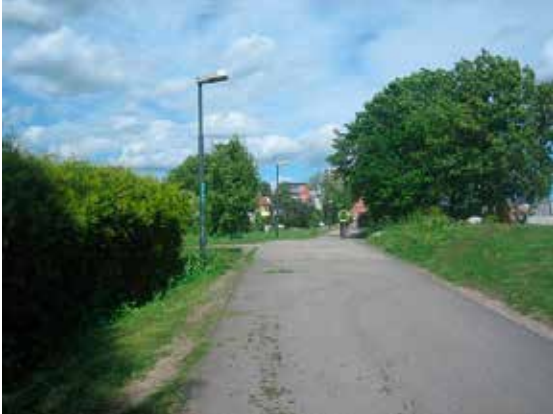
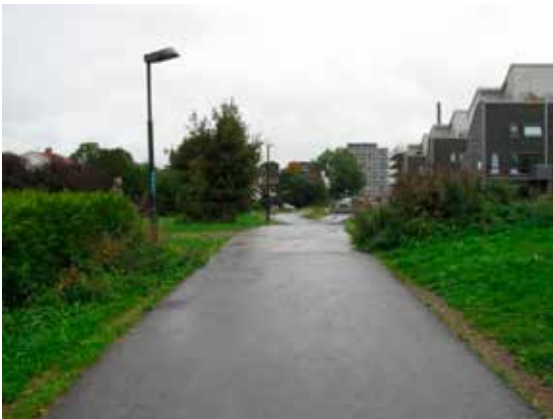
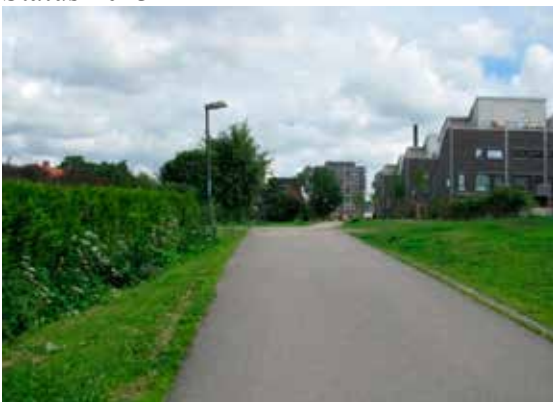
Adkomst via gangsti til Rute Østre Aker vei fra Hovinveien, retning Valle Hovin (bilde 2 i rapport 15/2011).

Fotoene viser at siktforholdene i 2012 var noe bedre enn i 2011. Kommunerevisjonens 182 cm høye medarbeider var i 2012 synlig 4 meter inn i gangveien fra Hovinveien mot Rute Østre Aker vei. En lavere person, for eksempel et barn, ville i mindre grad ha vært synlig. Fotoet fra 2013 viser at sikten var som i 2011, det vil si dårlig.

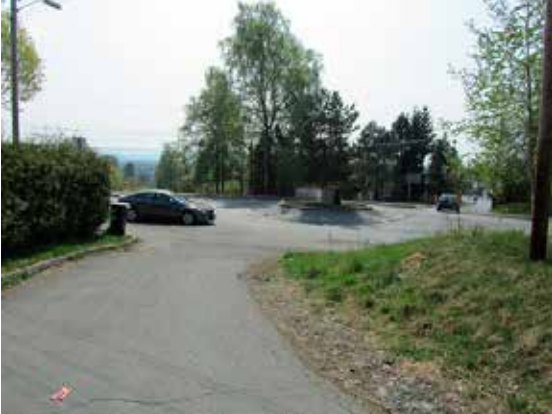
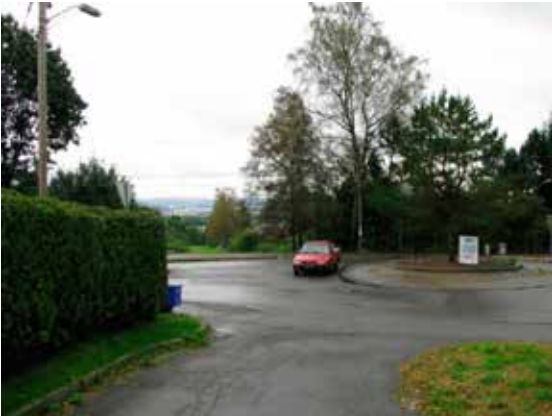
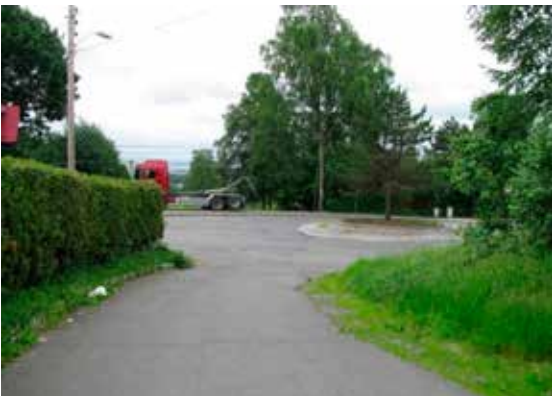
Kryss (systemskifte) der Rute Sognsveien fra Sognsvann i retning sentrum møter krysset mellom Sognsveien og Carl Kjelsens vei (bilde 3 i rapport 15/2011).

Fotoene viser at status for siktforholdene ved dette krysset var uforandret i perioden 2011–2013, i den forstand at det fortsatt ikke var mulig å se trafikanter som kom fra venstre mot rundkjøringen.

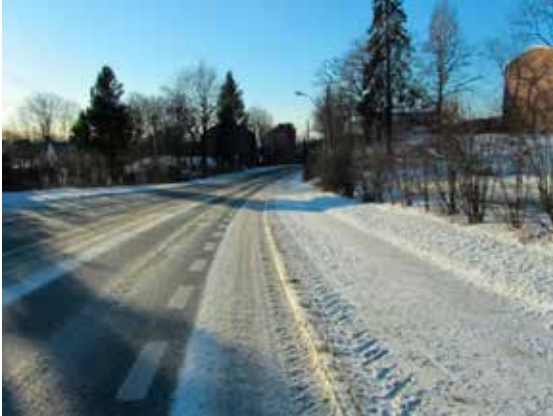
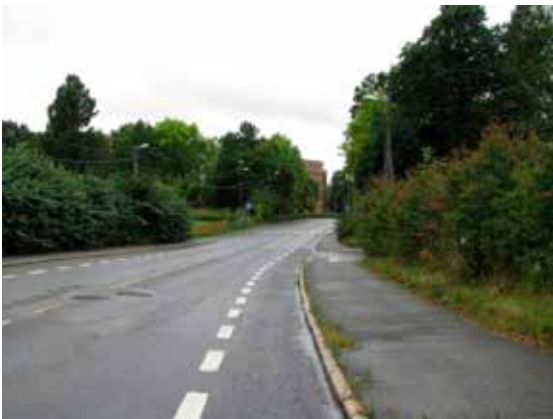
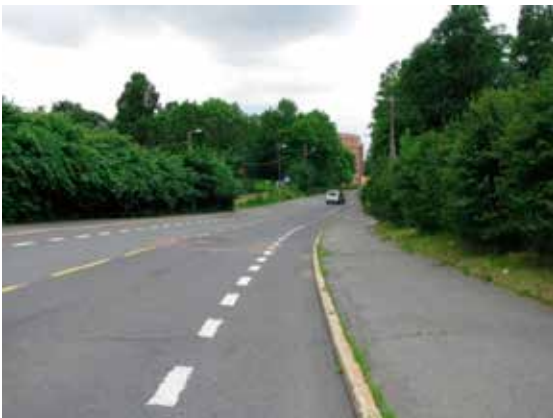
Utkjørselen mot Rute Sognsvann fra parkeringsplassen til Sognsveien 102 (i retning sentrum). Bilde 4 i rapport 15/2011 ble tatt 40 meter fra avkjørselen.

Fotoene viser at det ikke ser ut til å ha blitt gjort noe for å bedre siktforholdene ved denne utkjørselen i perioden 2011–2013. Trær og busker har snarere vokst seg høyere og tettere.

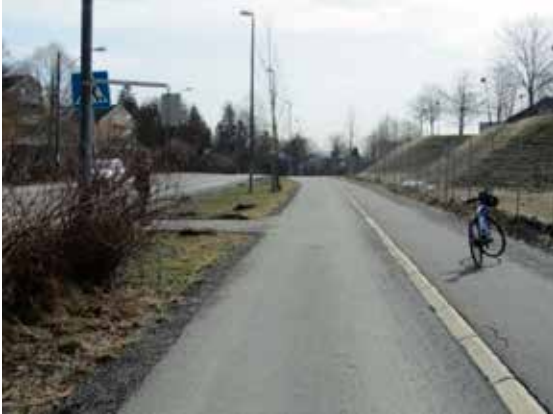
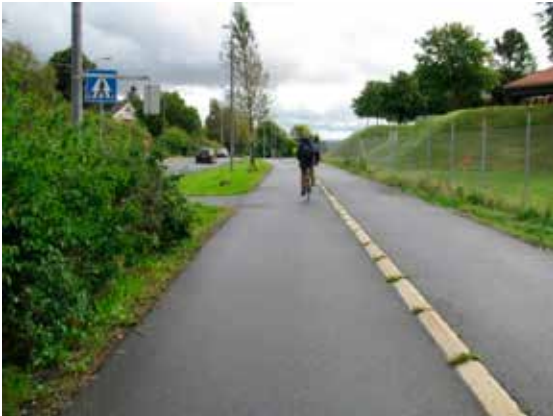
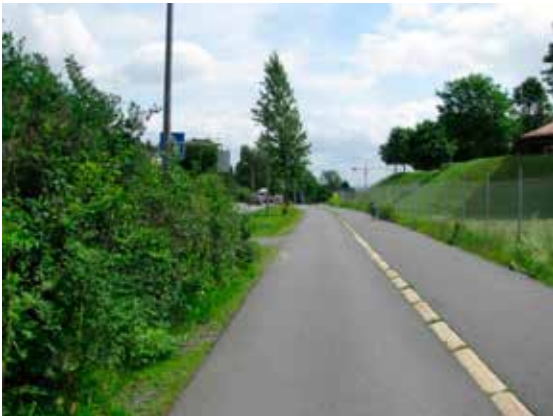
Rute Sørkedalsveien ved krysset mellom Persbråtan og Sørkedalsveien, der et fotgjengerfelt munner ut i sykkelveien (bilde 6 i rapport 15/2011).

Fotoene viser at det ikke er gjort noe for å bedre siktforholdene på dette punktet i perioden 2011–2013. Vegetasjonen har snarere vokst seg til i denne perioden.
