Trafikkvurdering ved barnehager

4 barnehager i bydel Grünerløkka ved Sofienbergparken

- vurdering av trafikkavvikling
- vurdering av trafikksikkerhet

Studier av støyforhold

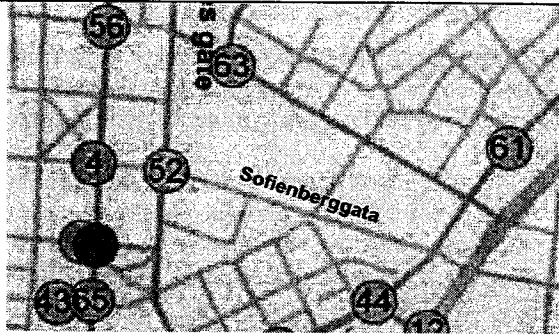
<p>2008: 1 ulykke med lettere personskade i krysset Sofienberggata-Toftesgate</p>

Nedenfor vises registrerte ulykker i Sofienberggata, og området rundt, for perioden 2005-2008. En gul sirkel angir en ulykke med lettere personskade.

Registrerte trafikkuulykker med personskade i perioden 2005-2008.

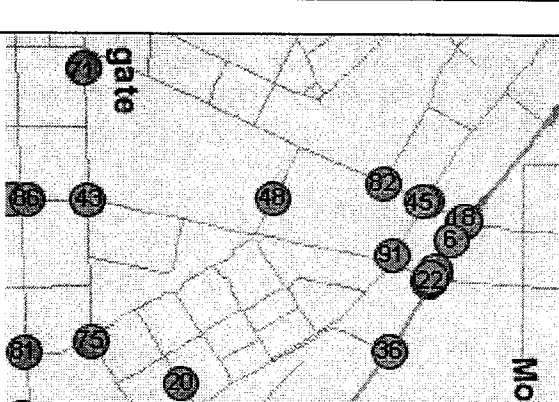
<p>2007: 2 ulykker med lettere personskade i kryssene mellom Sofienberggata, Toftesgate og Trondheimsveien, samt 1 i Rathkes gate</p>

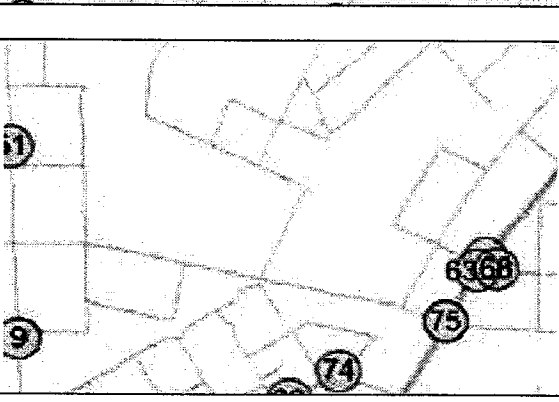
<p>2006: Ingen ulykker med lettere personskade i Sofienberggata, på strekningen Toftesgate-Trondheimsveien</p>

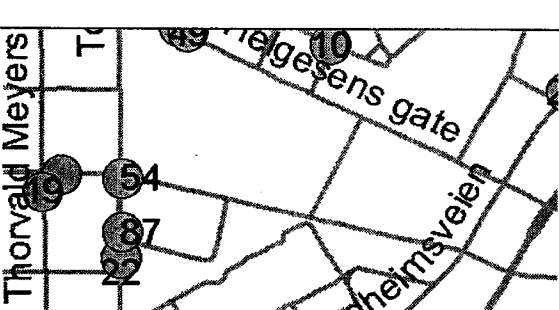
<p>2005: 1 ulykke med lettere personskade i krysset Sofienberggata-Toftesgate</p>

De 4 registrerte ulykkene i Sofienberggata er av ulike typer:

- 1 bil mot sykkel ved høyresving
- 1 påkjøring bakfra ved stopp for fotgjenger
- 1 påkjøring av fotgjenger i fotgjengerfelt
- 2 biler mot hverandre ved sving i kryss
