REHABILITERINGSPLAN FOR ST. HANSHAUGEN PARK TIL UTTALELSE

REHABILITERINGSPLAN FOR ST. HANSHAUGEN

St. Hanshaugen rehabiliteringsplan

Friluftsetaten 2008

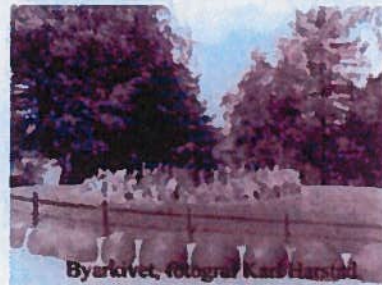
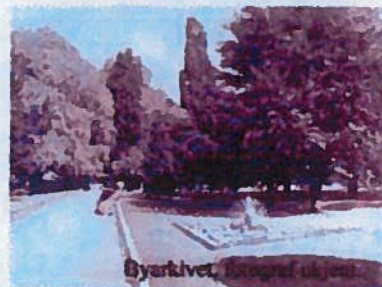
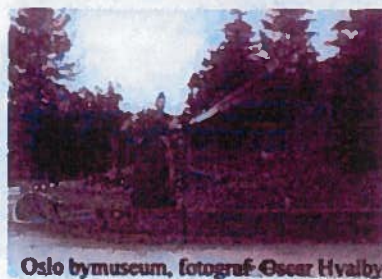
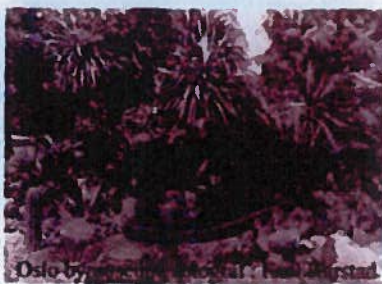
Trebestanden i parken er ensartet i alder og begynner å bli gammel. De fleste trærne er i klimaks- og avviklingsfasen. Kortlivede trær som pil og bjørk har allerede gått ut eller er i ferd med å bli dårlige. De fleste utgatte trær er ikke blitt erstattet med nye. Almsyke begynner å gjøre seg gjeldende. Det er ca 50 alm i parken, et sykdomsangrep kan føre til en stor reduksjon av trebestanden. Mange av trærne øst for Festplassen og langs gangveien nordover ved St. Hanshaugen barnehage og barnepark er toppet. Som en følge av dette vil det etterhvert utvikle seg alvorlig råte.

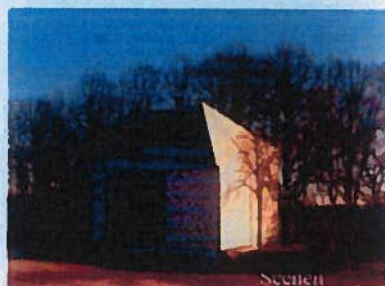
Dagens scene er mye i bruk, men gulvet er i dårlig stand, det er manglende brannsikkerhet og anlegget har ingen garderober. Scenen ble rustet opp noe til kongebesøket på St. Hanshaugen 17. mai 2007.

Kostnadsoverslag		Fremdriftsplan
Rehabilitering av Scenen:	2 013 000 kr	<i>Planlegging:</i>
Rehabilitering av Bjørnehuset:	2 101 000 kr	Avklare uteservering: 2010
Nytt servicebygg med toalett:	29 400 000 kr	Tilstandsvurderinger og rehabiliteringsplan: 2010
Bortfall utleieinntekter per år i overgangsfase:	500 000 kr	<i>Bygging:</i>
Salg av servering med utstyr:	-3 000 000 kr	2010 - 2012
SUM:	31 014 000 kr	<i>Usikkerhetsfaktorer:</i>
Titakene vil medføre en økning i årlige driftskostnader på:	300 000 kr	Dagens tilstand på bygningene og innspill fra Byantikvaren.

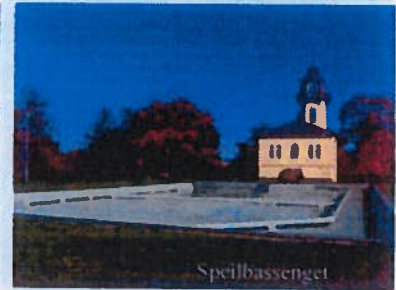
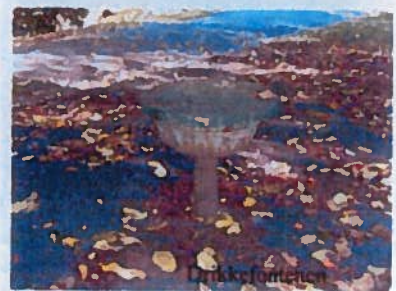
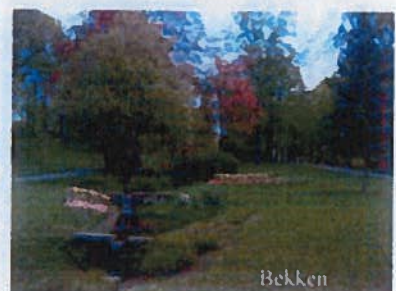
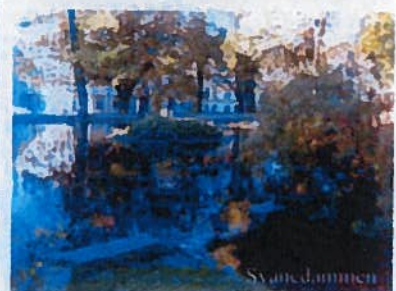
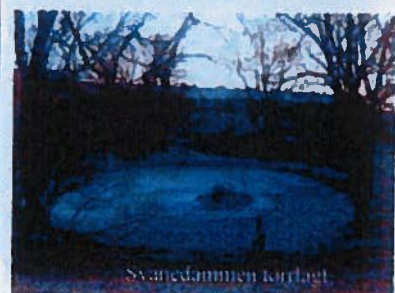
Speilbassenget var av sikkerhetsmessige årsaker ikke i drift i sesongen 2008. På varme dager har dammen blitt brukt til vassing og plasking og barn har skadet seg på kantene. Bassenget har behov for en fullstendig rehabilitering: det elektriske anlegget må byttes ut, pumpe og fontene trenger overhaling, bassengbunn og kant må males og pusses og det er behov for vannrør til påfylling og tapping. Det er også behov for nylegging av skiferbelegget på siden av Speilbassenget.

- Lokal overvannshåndtering innenfor anlegget så langt dette er mulig.
- Rehabilitering av bekken og Svanedammen, med sirkulasjonsanlegg.
- Speilbassenget tilrettelegges for plaske-/vassedam sommerstid. En god sirkulasjon og kontinuerlig rensing av vannet er nødvendig. Det tilrettelegges for skøyteis om vinteren. Kjøleanlegg er ønskelig for å sikre stabil is. Overskuddsvarmen fra et slikt kjøleanlegg vil kunne brukes til oppvarming av Tårnhuset og eventuelt til vannbåren varme i en sittekanthjørne av granitt rundt isen. Fontenen rustes opp og plasseres i et inngjerdet, atskilt basseng. Fontenen og inngjerdingen fjernes vinterstid.
- Drikkefontenen rehabiliteres.

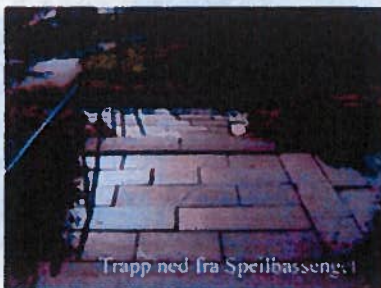
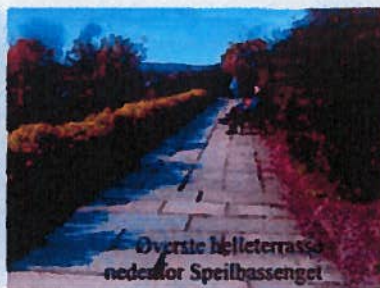
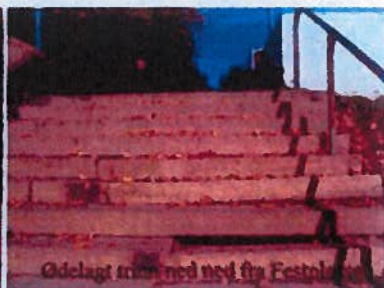
Opprinnelig var det kun en smal og sentrert trapp opp til Speilbassenget, tidligere Trykkbassenget. Dagens trappeanlegg ble først laget etter en ombygging i 1965. Trappeløpet mot vest har en smal håndløper av galvanisert stål.

Flere trinn har setningsskader eller har sklidd ut av stilling. Det er setningsskade nederst på vangen på begge sider. De opprinnelige håndløperne er ødelagte og mangler på deler av trappen på begge sider. Nye håndloper står ikke i stil med de opprinnelige på motsatt side av trappen.

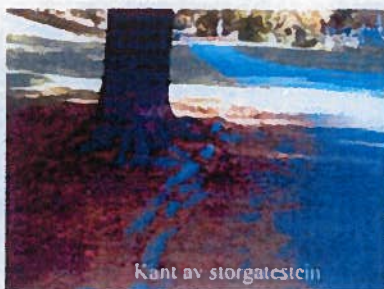
Kant av storgatestein

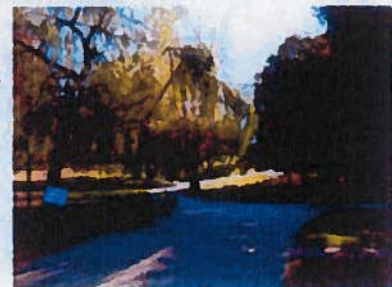
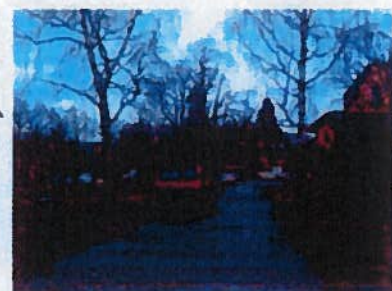
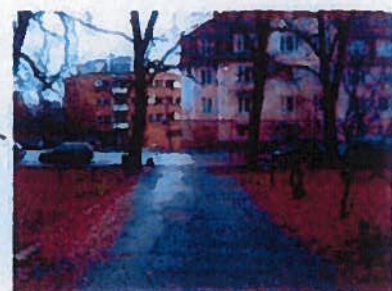
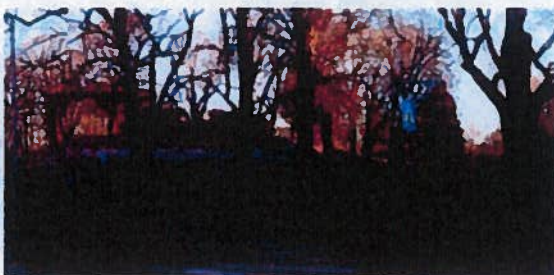
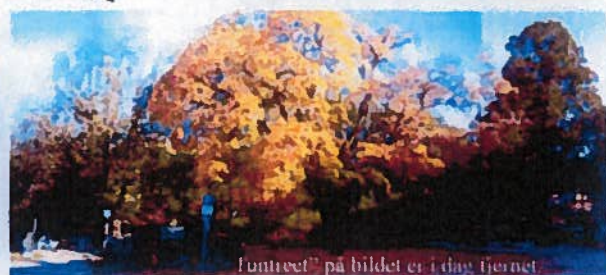
Stigningen på gangstien er 1:8, men er tilgjengelig for barnevogner og sykkel. Gaende tar snarveien rett fram eller til høyre i skråningen i stedet for å bruke gangveien. Dette vises som tydelige trakk.

- Atkomstpartiene bør utformes med tanke på minst mulig innkjøring, men der hvor det er nødvendig på grunn av servicefunksjonene skal det likevel være muligheter. Atkomstene kan eventuelt markeres med en høyere fortauskant eller en innsnevring i bredde.
- Det er ønskelig at de ulike elementene, avfallsbeholdere med mer, samles i grupper med fast oppstilling på en side av inngangspartiene. Dette vil markere inngangspartiene og virke mer ryddig. For eksempel har bysyklene på Knud Knudsens plass en diskret plassering. De står på langs, nord-syd, og ikke på tvers av synsretningen.

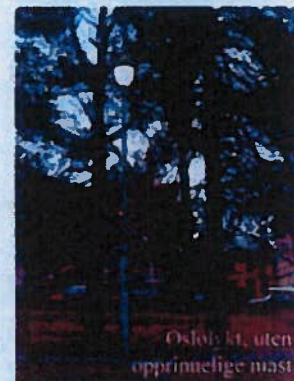
Oslolykta, uten opprinnelige mast

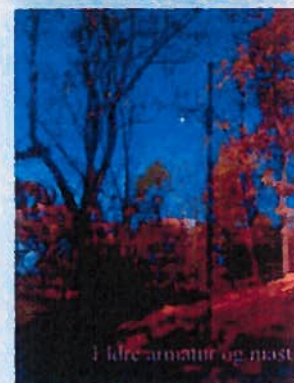
Eldre armatur og mast

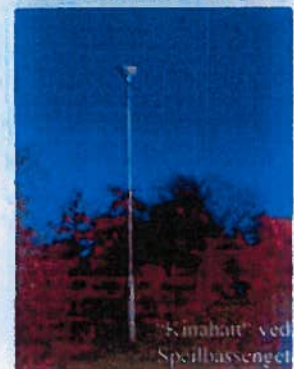
Kinahatt ved Spilbassenget
